Microbiologisch geïnduceerde corrosie in de jachthaven van Zelzate

Stoops Flor

Scriptie voorgedragen tot het behalen
van de graad van
Master in de Nautische Wetenschappen
aan de Antwerp Maritime Academy

Academiejaar 2022-2023

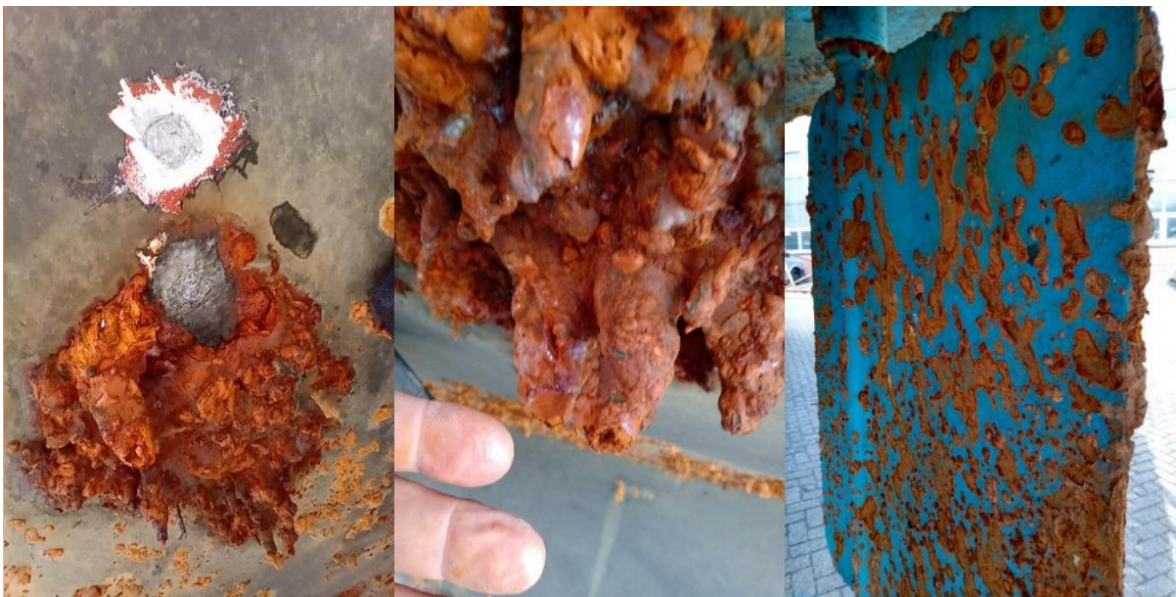
De aanleiding van het onderzoek was de ontdekking van oranje tuberkels en de ernstige schade op het onderwaterschip van de "Theodora IV" (Figuur 1). Het jacht lag van maart 2020 tot mei 2021 in de jachthaven van Zelzate. Eind april 2021 werd er roestvorming en putcorrosie gezien en twee weken later werd de Theodora IV op het droge geplaatst. Onder deze tuberkels waren sporen van putcorrosie. Op de Theodora IV werden putdieptes gemeten van 8mm op een jaar tijd. Na de ontdekking werd een onafhankelijk expert ingeschakeld om het verschijnsel te verklaren en later te bevestigen dat het wel degelijk over MIC ging.

Figuur 1 Tuberkelvorming op romp Theodora IV

Prof. De Baere stelde vast dat het over *Microbiologically influenced corrosion* ging. Opmerkelijk zijn de tuberkels die aan de stalen scheepshuid hangen en de putten die er zich onder bevinden. Dit gegeven duidt op een versnelde en vooral niet gelijkmatige corrosie van het staal. Uiteraard is dit abnormaal en gevaarlijk in de jachthaven.

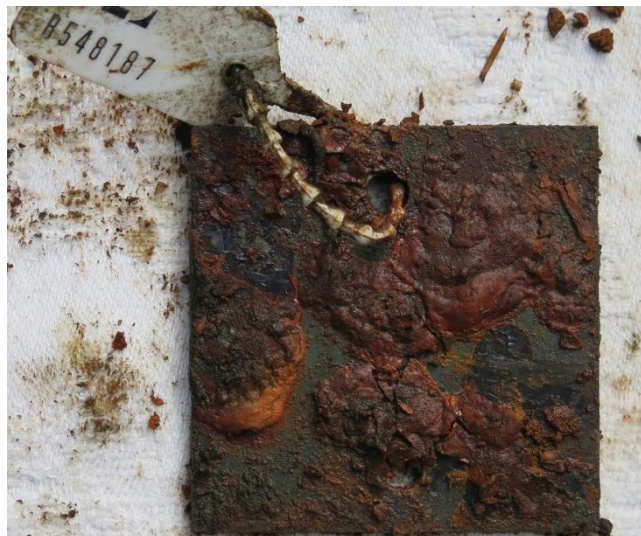
Figuur 9 Voorkant van coupon R548187 voor reiniging

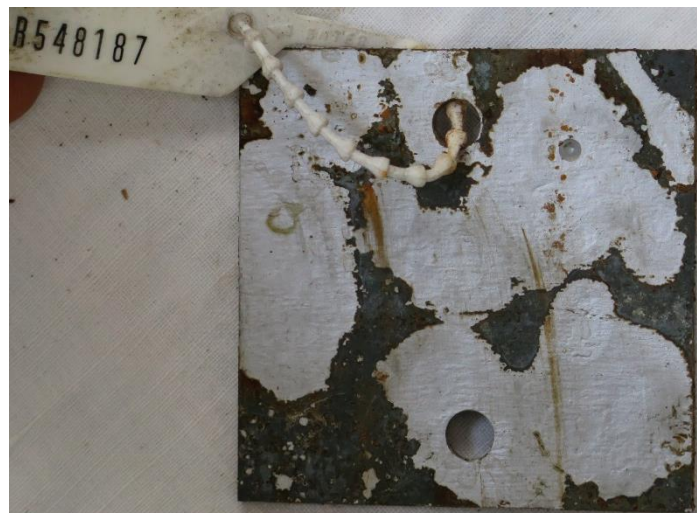
Wanneer de coupons voor het eerst uit het water komen hangen ze vol met aangroeiing en vuil. Deze zijn gemakkelijk af te spoelen. Voor hardnekkig vuil werd gebruik gemaakt van een reiniging met hoge druk. Op Figuur 9 is een coupon te zien met aangroei na blootstelling. Als al de begroeiing verwijderd is, is er duidelijk te zien waar een coupon beschadigd is door MIC. Plekken van bloot staal stellen zich in contrast met het vuile staal waar geen aangroei op te vinden was. Dit geeft een mooi beeld van de bedekte oppervlakte. Ook geeft dit een eerste indruk van de ernst van de beschadiging, zoals te zien op Figuur 10.

*Figuur 10 Voorkant van coupon R548187 na
afspoelen onder hoge druk*

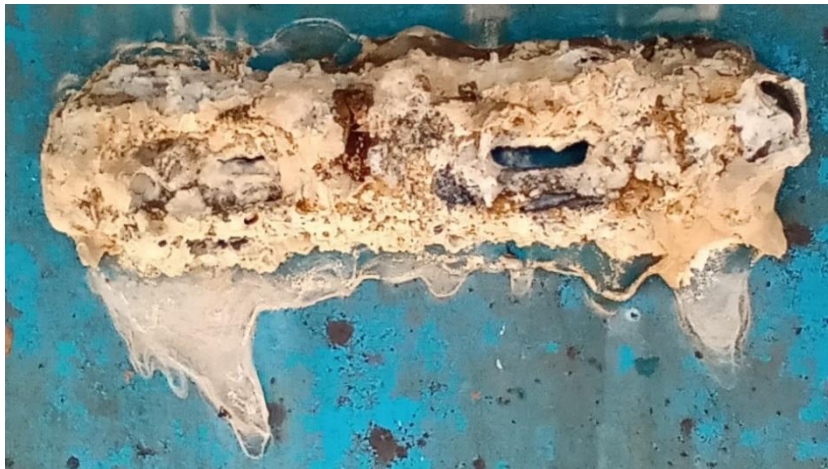
Figuur 12 Aluminium anode Theodora IV

Met een zuurtegraadmeting werd er een pH op de anodes van 3 vastgesteld. Normaal gesproken dient een anode een vijftal jaar eer deze vervangen moet worden. In het logboek is te zien dat de anodes in januari 2021 vernieuwd werden. De staat waarin ze zich bevonden na een jaar in gebruik geweest te zijn kan dus niet als normaal beschouwd worden. Zeker niet wanneer men weet dat het vorige paar uit 2014 dateert. Wel zit er een verschil in het materiaal dat gebruikt werd voor de anodes, waar er in 2014 zinkanodes gebruikt werden, zijn er in 2020 aluminiumanodes geplaatst. Dit was aangepast naar de saliniteit van het water waar het schip zich op die momenten bevond. Er is ook een significant verschil tussen de stuurboordkant en de bakboordkant. Hiervoor is nog geen verklaring voor. Wel is geweten dat het schip tijdens het verblijf in Zelzate bakboord aangemeerd heeft gelegen.

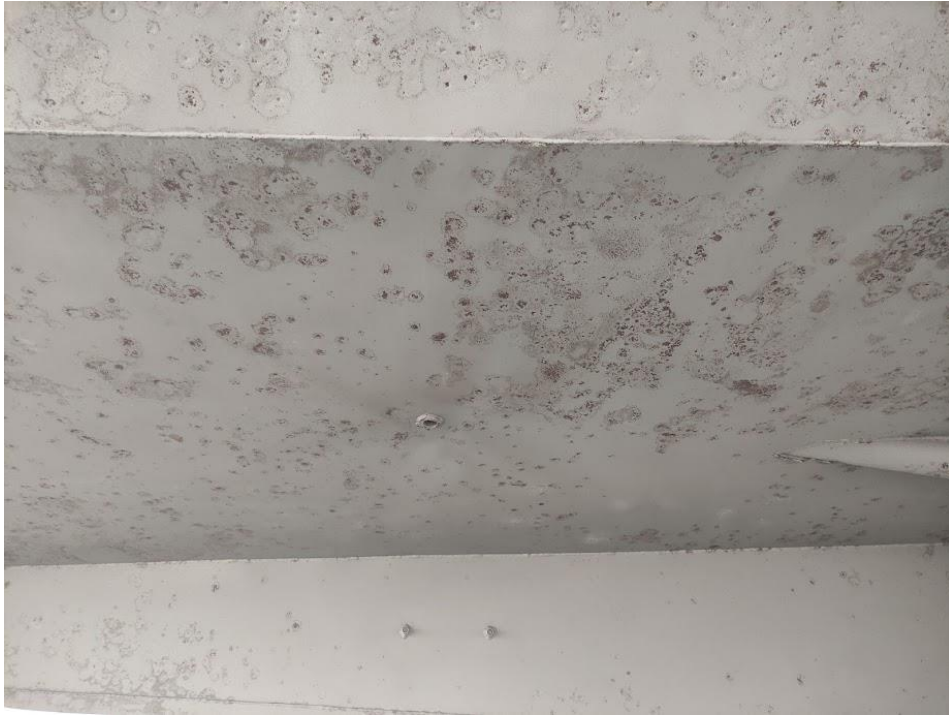
Figuur 13 Onderkant romp Theodora IV

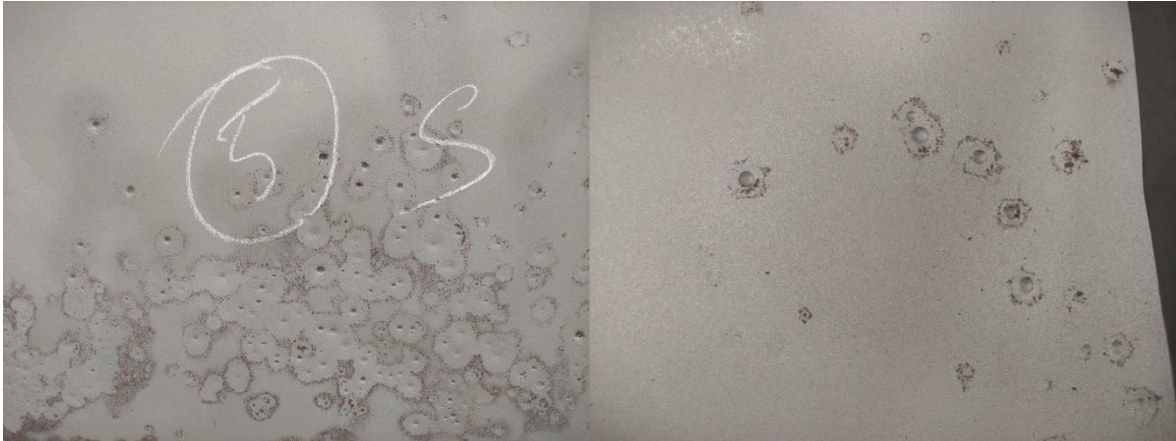
Bij verdere inspectie van de scheepsromp viel het op dat de corrosie op de spiegel een ander corrosiepatroon had dan de rest van de romp zoals te zien valt op Figuur 14. Waar overal op de romp het grootste gedeelte van de aangetaste oppervlakte bestond uit ondiepe putten met een diameter van ongeveer 5 mm waar af en toe een diepere en bredere put in te vinden was, bestond die op de bovenkant van de spiegel uit uitsluitend diepe en brede putten. De diepere putten kwamen niet vaker voor dan op andere oppervlakken maar waren gemiddeld wel dieper dan op andere oppervlaktes. Hiervoor is wederom geen verklaring.

Figuur 14 Vergelijking corrosiepatroon op de romp (links) met corrosiepatroon op de spiegel (rechts)

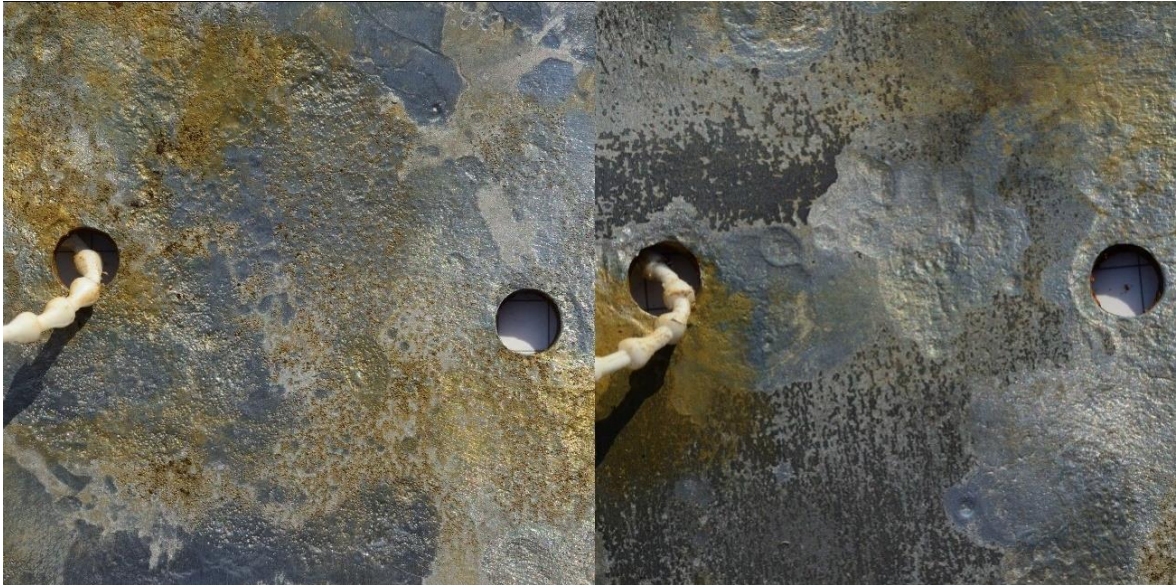
Uit deze waarden, weergegeven in Tabel 5, blijkt dat in de eerste drie maanden niet geëtste coupons tweemaal zo rap corroderen dan geëtste coupons. Uit een T-proef is af te leiden dat er wel een significant verschil is tussen de twee condities. De p-waarde van een dubbelzijdige proef bedraagt 0,006 en is dus kleiner dan 0,05, waardoor de nulhypothese verworpen kan worden. Ook de putdieptes op niet geëtste coupons is dieper dan die op geëtste. Visueel is dit ook merkbaar op Figuur 15.

Figuur 15 *Vershil in pitting tussen een niet geëtste coupon (links) en een geëtste coupon (rechts)*

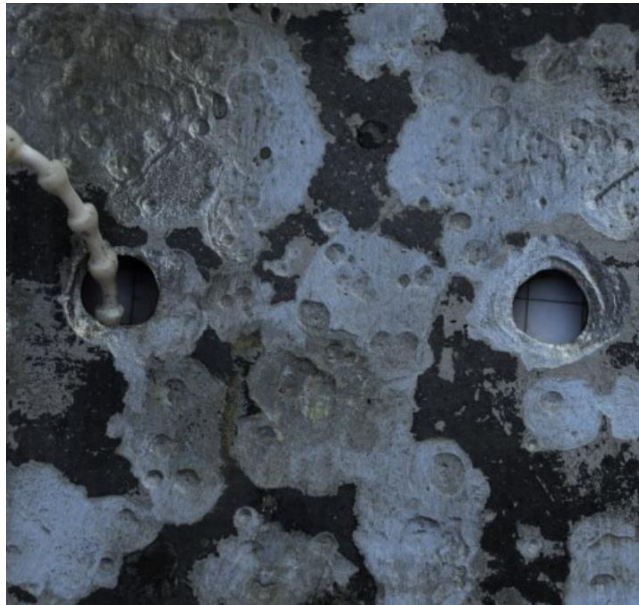
Figuur 16 Aantasting op een coupon na 3 maanden blootstelling

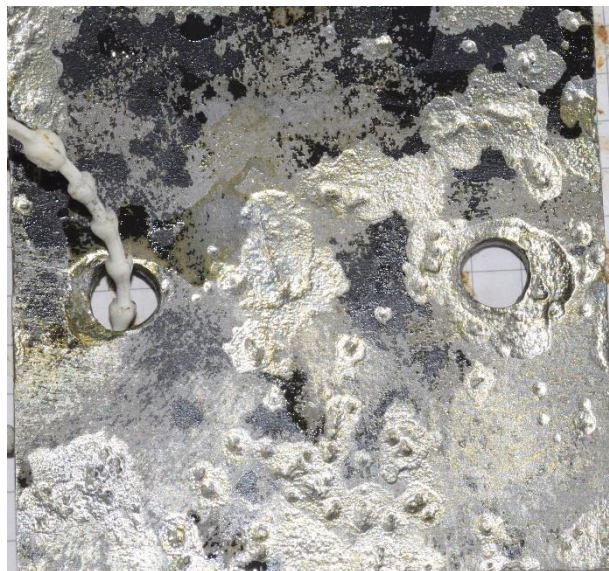
Op Figuur 17 is een duidelijk geval van pitting op een van de coupons te zien. Langs de boorgaten is er veel schade aangezien de walshuid, die zich kathodisch gedraagt, weg is en het metaal zich daar sterk anodisch zal gedragen. Meer centraal op de coupon is ook te zien hoe de putten met elkaar verbonden zijn en in de breedte zijn uitgebreid.

Figuur 17 Aantasting op een coupon na 6 maanden blootstelling aan het kanaalwater

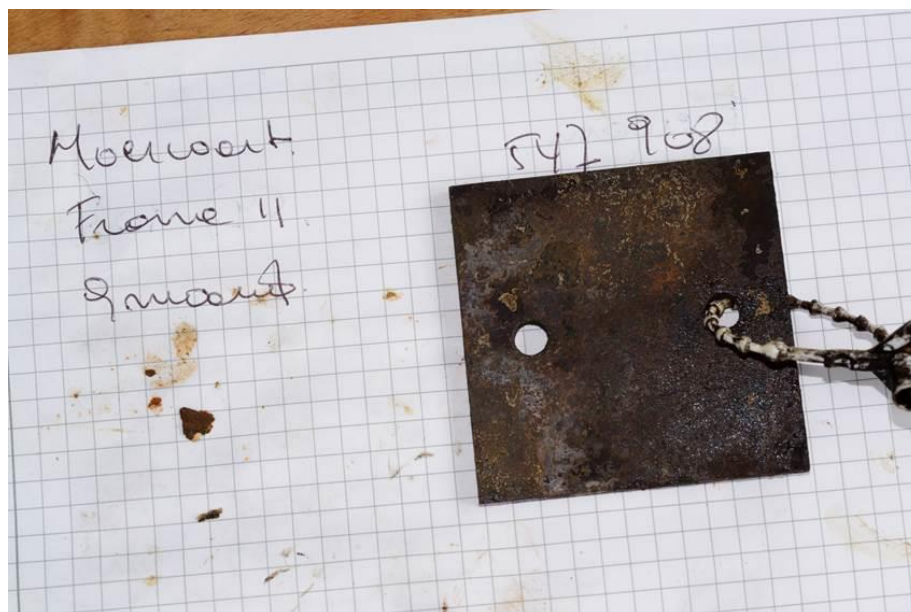
Op de moervaart, een kleiner kanaal dat uitkomt op het kanaal Gent – Terneuzen is geen spoor van bacteriële activiteit. Dit is de enige plek met afwijkend gedrag. Na negen maanden blootstelling is er nog altijd geen spoor van putcorrosie, niet door bacteriën noch door het potentiaalverschil tussen de walshuid (passieve laag) en het onderliggend staal. Daardoor zijn de coupons uit de moervaart egaal en heerst er enkel oppervlaktecorrosie. Deze geven een mooie vergelijking met de coupons van andere plaatsen! Op Figuur 20 is een coupon te zien die negen maanden in het water van de moervaart heeft gehangen.

Figuur 20 Coupon zonder sporen van pitting (moervaart)

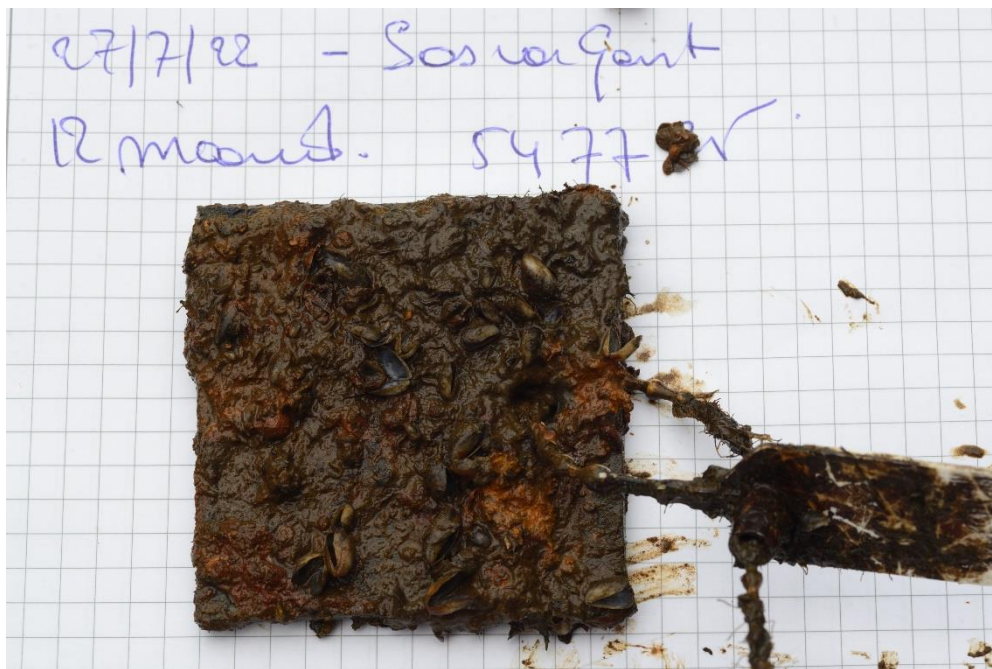
Figuur 22 Coupon uit Sas van Gent na 12 maanden

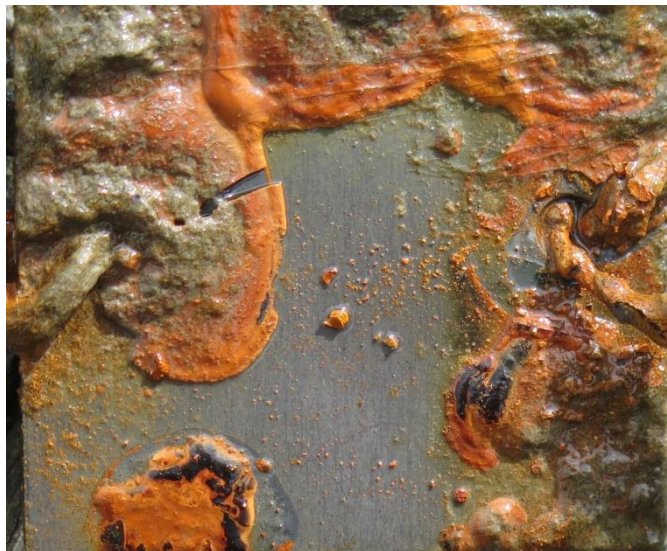
Na 3 maanden onderdompeling in het kanaalwater werden de eerste coupons terug bovengehaald voor een analyse. Elk van deze coupons waren sterk bevuild en begroeid met oranje slijmlagen. In de slijmlagen werden zwarte harde schilfers terug gevonden die vermoedelijk corrosieresten waren zoals te zien op Figuur 23. Deze werden, nadat ze uit het water waren, droog en broos. Daardoor brokkelde ze gemakkelijk af en kwam er blank staal blootliggen. Er waren dus duidelijk sporen van bacteriële aangroei te zien. Door middel van DNA-analyse moet bevestigd worden dat het werkelijk over MIC gaat.

Figuur 23 Oranje slijmlaag na 3 maanden
