# Praktisch onderzoek naar de invloed van diepte op corrosiesnelheid

Scriptie voorgedragen tot het behalen  
van de graad van  
Master in de Nautische Wetenschappen  
aan de Hogere Zeevaartschool

Academiejaar 2023-2024

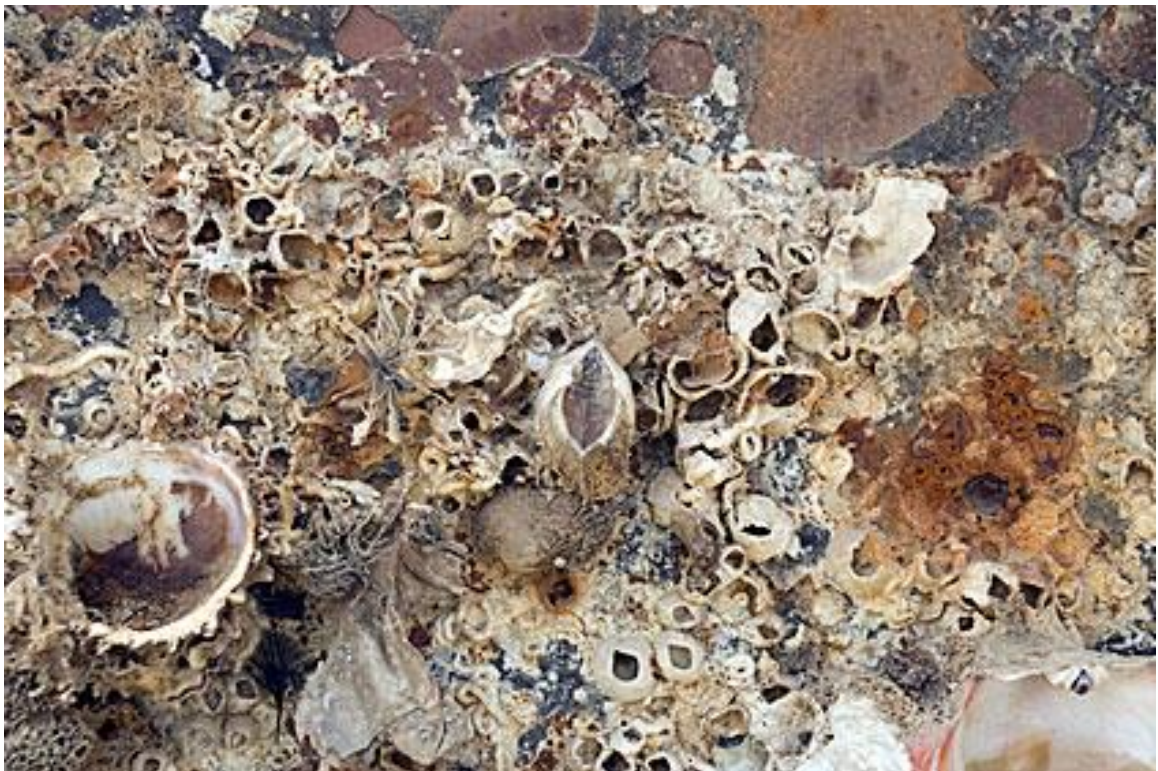
*Figuur 4 Fouling op een scheepsromp*

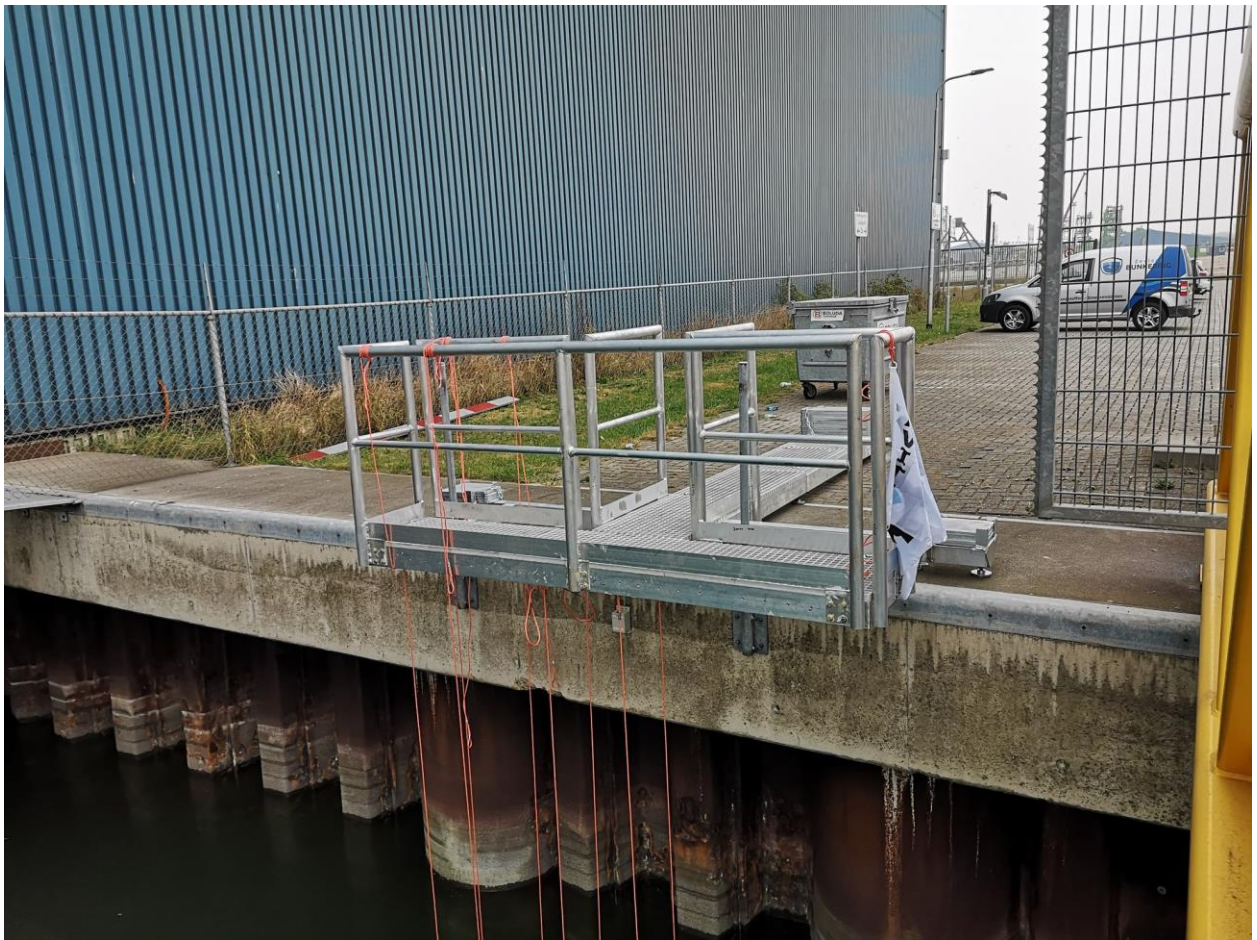
*Figuur 22: Vooraanzicht van het platform op de kaai na installatie*

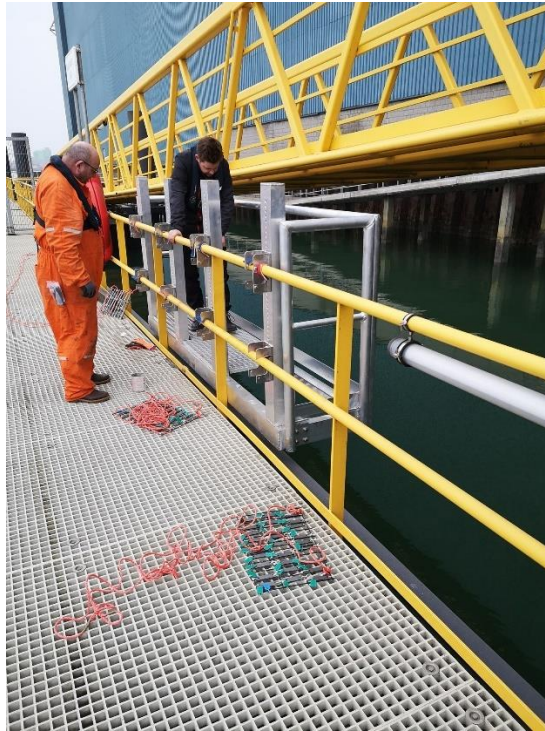
Ook voor het platform dat bevestigd werd op het ponton werd een ontwerp gemaakt door Navitec. Dat ontwerp werkt met haken die kunnen bevestigd worden op de al aanwezige relings op het ponton.

*Figuur 23: Het ophangen van de rekken*

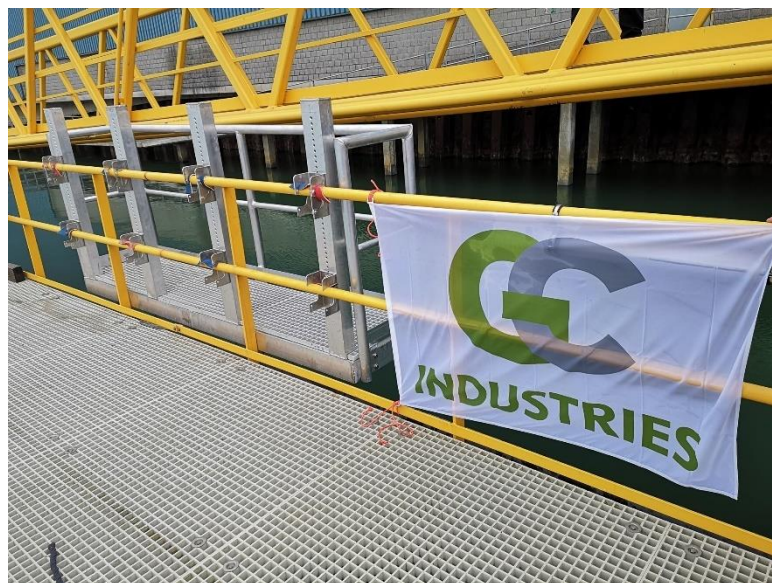
*Figuur 24: Het platform op het ponton*

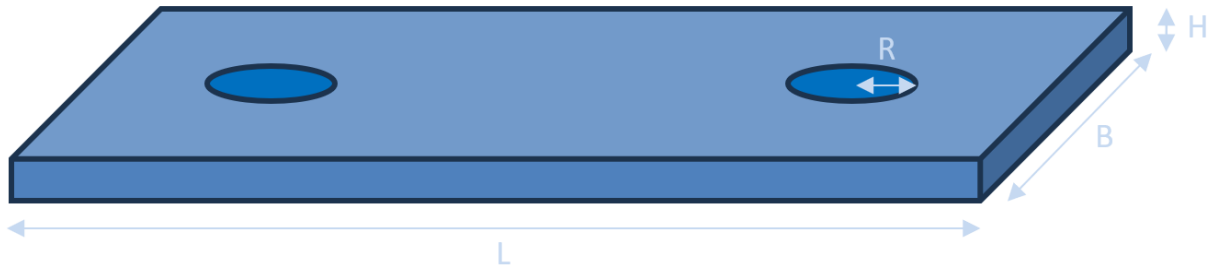
- L = 8,0 cm
- B = 2,0 cm
- H = 0,3 cm
- R = 0,4 cm

$$\begin{aligned}
\text{Oppervlakte (A)} &= (2LB + 2BH + 2HL) - 4(\pi R^2) + 2(2\pi RH) \\
&= (2(8\text{cm} \cdot 2\text{cm}) + 2(2\text{cm} \cdot 0,3\text{cm}) + 2(0,3\text{cm} \cdot 8\text{cm}) - 4(\pi 0,4^2) + 2(2\pi \cdot 0,4\text{cm} \cdot 0,3\text{cm})) \\
&= 32\text{cm}^2 + 1,2\text{cm}^2 + 4,8\text{cm}^2 - 2,01062\text{cm}^2 + 1,50796\text{cm}^2 \\
&= 37,4973\text{cm}^2
\end{aligned}$$

*Figuur 27: Dimensies testplaatje*

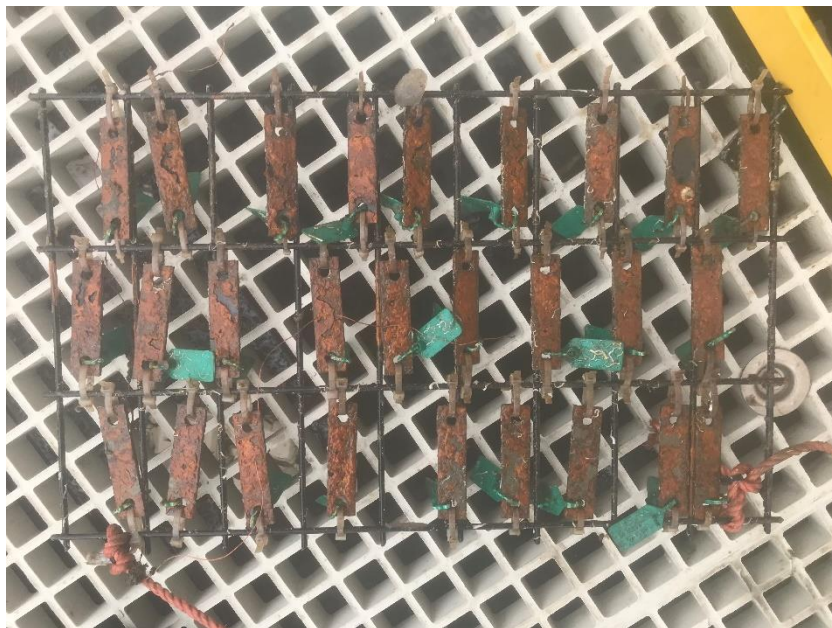
*Figuur 29: Ophangrek na 39 dagen*

In functie van de onderdompeltijd is er wel een evolutie zichtbaar in de hoeveelheid aangroei en corrosie. De corrosie is initieel vrij oppervlakkig (Figuur 29), maar neemt steeds meer volume in beslag. Dit is te zien aan de steeds groter wordende bruine oppervlakte op de plaatjes. De aangroei evolueert ook met de tijd en wordt steeds dikker en verscheidener. Bij de derde staalname waren sommige plaatjes al helemaal bedekt met aangroei, zoals getoond in Figuur 30. Deze is wel lichtjes weggenomen bij het fotograferen om de vorm van de plaatjes toch zichtbaar te houden. Ook waren er steeds meer zeepokken zichtbaar, die zeer goed gehecht waren aan de plaatjes. Het was pas bij het etsen dat deze los lieten.

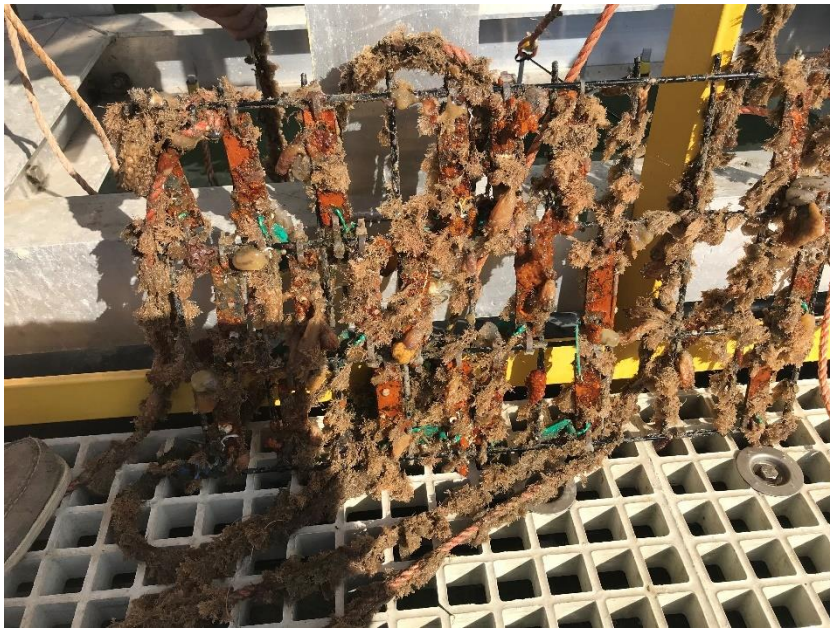
*Figuur 30: ophangrek na 161 dagen (1)*
