Microbiologisch geïnduceerde corrosie in de jachthaven van Zelzate

Stoops Flor

Scriptie voorgedragen tot het behalen
van de graad van
Master in de Nautische Wetenschappen
aan de Antwerp Maritime Academy

Academiejaar 2022-2023

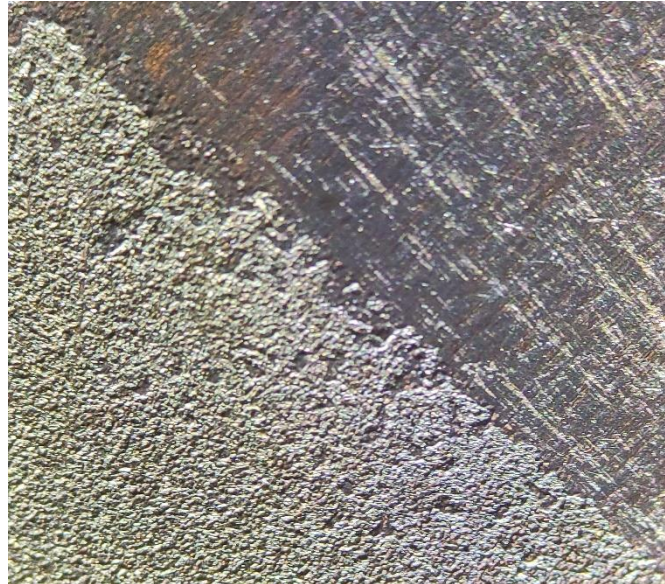
Figuur 8 close up van coupon op scheiding tussen blank en gezandstraald oppervlakte

De coupons die werden uitgehangen in het kanaal waren niet geëetst. Hierdoor waren ze nog bedekt met een walshuid. De walshuid is een laag bestaande uit ijzeroxides die gevormd wordt door het heet rollen van stalen platen. Deze laag is in een normale atmosfeer beschermend op voorwaarde dat er geen breuken in komen. Bij een breuk gaat de walshuid zich kathodisch gedragen ten opzichte van het staal. Hierdoor ontstaat een versnelde hevige corrosiereactie. Wanneer de romp van een schip voorzien wordt van een laag verf wordt deze laag ook altijd eerst verwijderd. Dit voorkomt corrosievorming onder de verflaag. Door de coupons niet eerst af te etsen heeft er dus in de eerste weken in het water van het kanaal een versnelde corrosie plaatsgevonden. Om de invloed van de walshuid op lange termijn te bestuderen werd er een extra frame uitgehangen met coupons waar de walshuid van verwijderd was door middel van HCL. Daarnaast werden er ook extra niet geëetste coupons bijgehangen om het verschil te kunnen opmeten in dezelfde omstandigheden. Deze werden op 5 november in de jachthaven van Zelzate en in Terneuzen uitgehangen. Na drie maanden zijn de eerste resultaten bekend. Op Figuur 8 is het verschil te zien tussen een geëetste coupon (links) en een niet geëetste coupon (rechts) in het water van Terneuzen. Let hierbij vooral op de regio rond de boring, deze is duidelijk meer aangetast bij de niet geëetste coupon.

Naar aanleiding van een kleinschalig onderzoek in 2022 over de vergelijking tussen staal met en zonder walshuid werd er een kleine vergelijking van oppervlak uitgevoerd tussen *Grade A* staal en gezandstraald *Grade A* staal. De ene helft van de coupon bleef in de staat

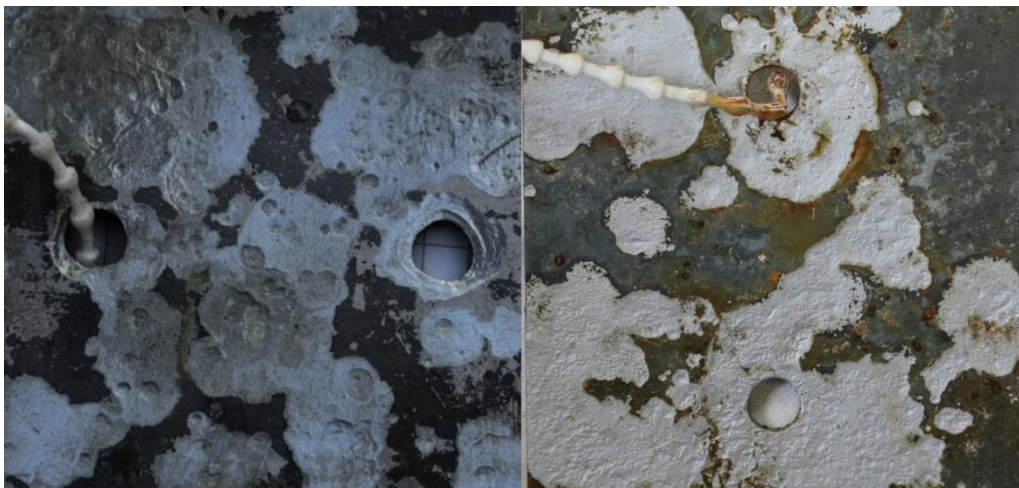
Figuur 24 *Vergelijking coupons*

oppervlaktes zijn eerder gelijk gecorrodeerd en in niveaus verdeeld. In Figuur 24 is de vergelijking gemaakt tussen de coupons met het meeste pitting na 3 maanden blootstelling in het water van Sas van Gent in 2022 (links) en in 2023 (rechts). Daarbij valt de diepte van enkelvoudige putten op bij de coupon uit 2022 en de grote oppervlaktes met kleine kraters op de coupon uit 2023.

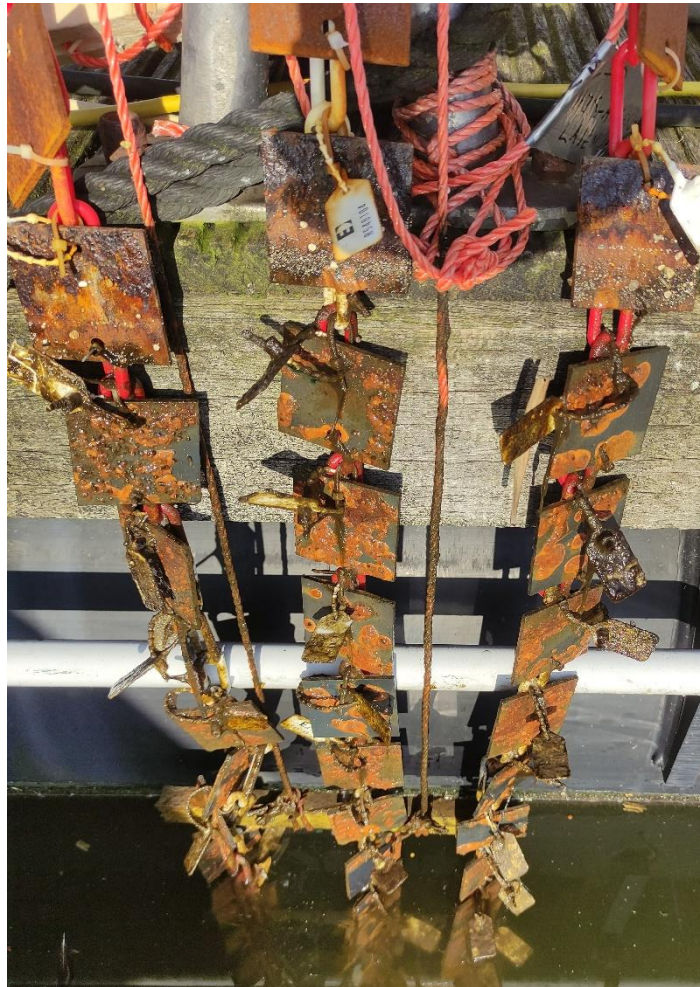
Figuur 25 Tussentijdse controle, Zelzate 1

Deze locatie bevindt zich in het midden van de jachthaven. Het rek werd daar bevestigd aan het ponton met de eerste coupons boven de waterlijn. Hierdoor hangt de slinger in het diepere deel van de jachthaven vrij van obstructies. Na 43 dagen werd er een visuele controle van de coupons uitgevoerd. Het resultaat is te zien op Figuur 25 . Hier zijn duidelijk oranje vlekken op te bezichtigen die doen vermoeden aan een actieve MIC-kolonie. Na 90 dagen werd de middelste rij verwijderd voor nader

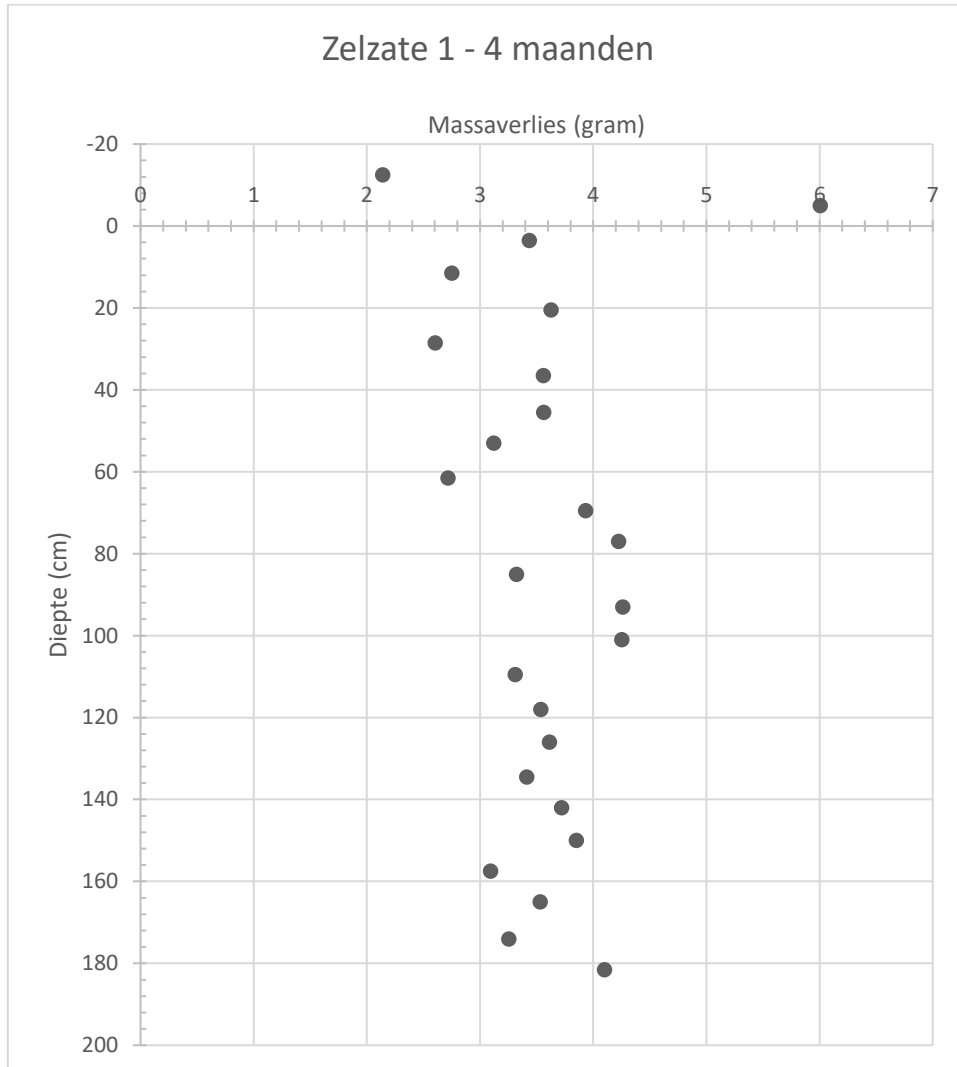
Figuur 28 Massaverlies per diepte, Zelzate 1 na 4 maanden

Na vier maanden zijn er geen duidelijke pieken te zien behalve die op 5 cm boven het wateroppervlakte. Op Figuur 28 is duidelijk te zien dat deze enorm veel massa is verloren, 6 gram op 4 maanden, dit komt overeen met een corrosiesnelheid van 0,287 mm/jaar en is dus enorm hoog. Op de metingen na 3 maanden is zo een piek nog niet te zien. Dit kan liggen

aan het effect van ALWC omdat deze coupon zich gedeeltelijk boven en gedeeltelijk onder water bevond.

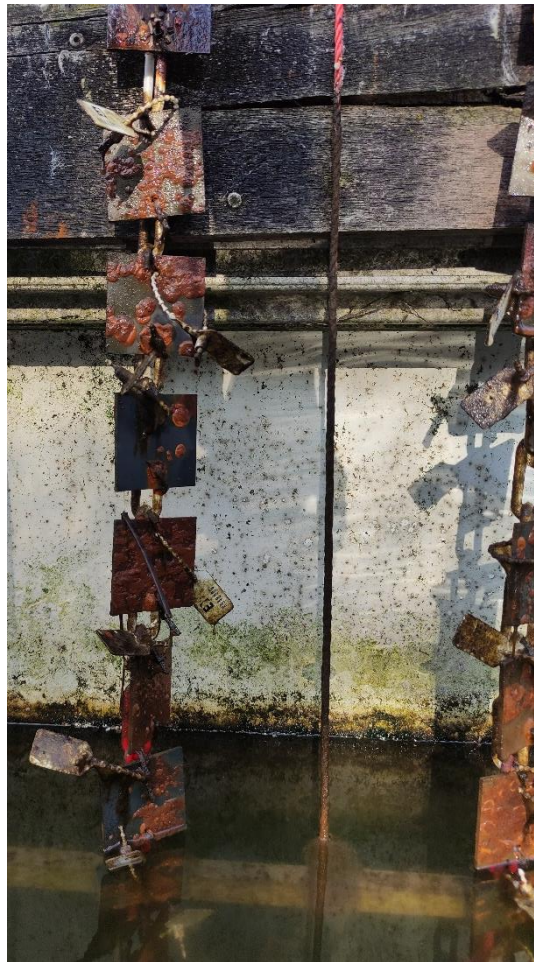
*Figuur 29 Tussentijdse controle
Zelzate 3*

Deze locatie ligt ook in de jachthaven van Zelzate en bevindt zich aan de uitmonding van de visvijver. Zelzate 3 werd al herhaaldelijke keren gekozen om zijn afwijkende statistieken. Figuur 29 geeft een beeld van de aangroei op het tussentijdse controlemoment. Ook hier zijn duidelijke sporen van bacteriële aangroei.

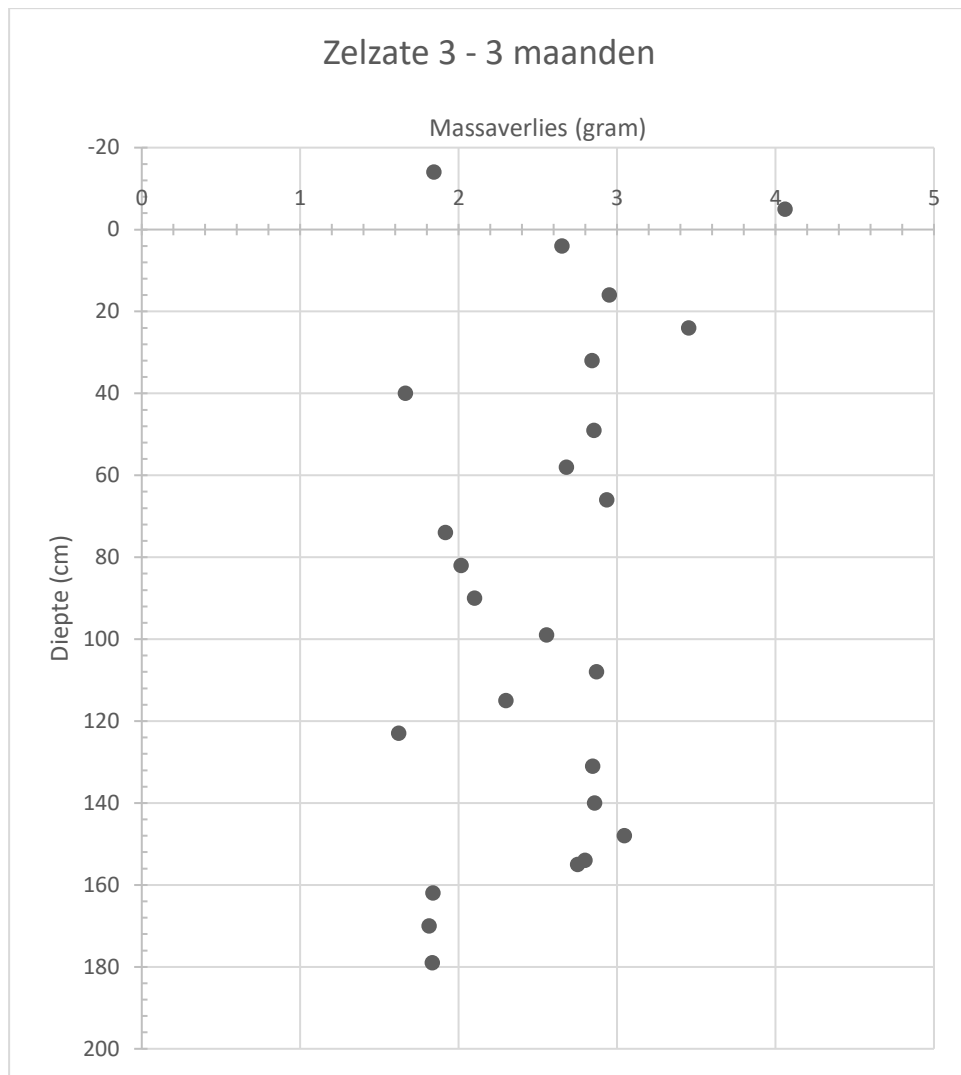
Figuur 31 Massaverlies per diepte Zelzate 3

De resultaten in de grafiek in Figuur 31 fluctueren sterk dus is het moeilijk hier een conclusie uit te trekken. Buiten de onderste 3 waarnemingen is er geen stabiliteit te zien. Dit is terug te zien op de coupons zelf. Deze kwamen heel proper uit het water met amper sporen van aangroei. Na het afwassen van de aangroei werden er wel een aantal plekken zichtbaar waar het metaal gecorrodeerd was maar lang niet zo sterk als op coupons die minder diep hingen.

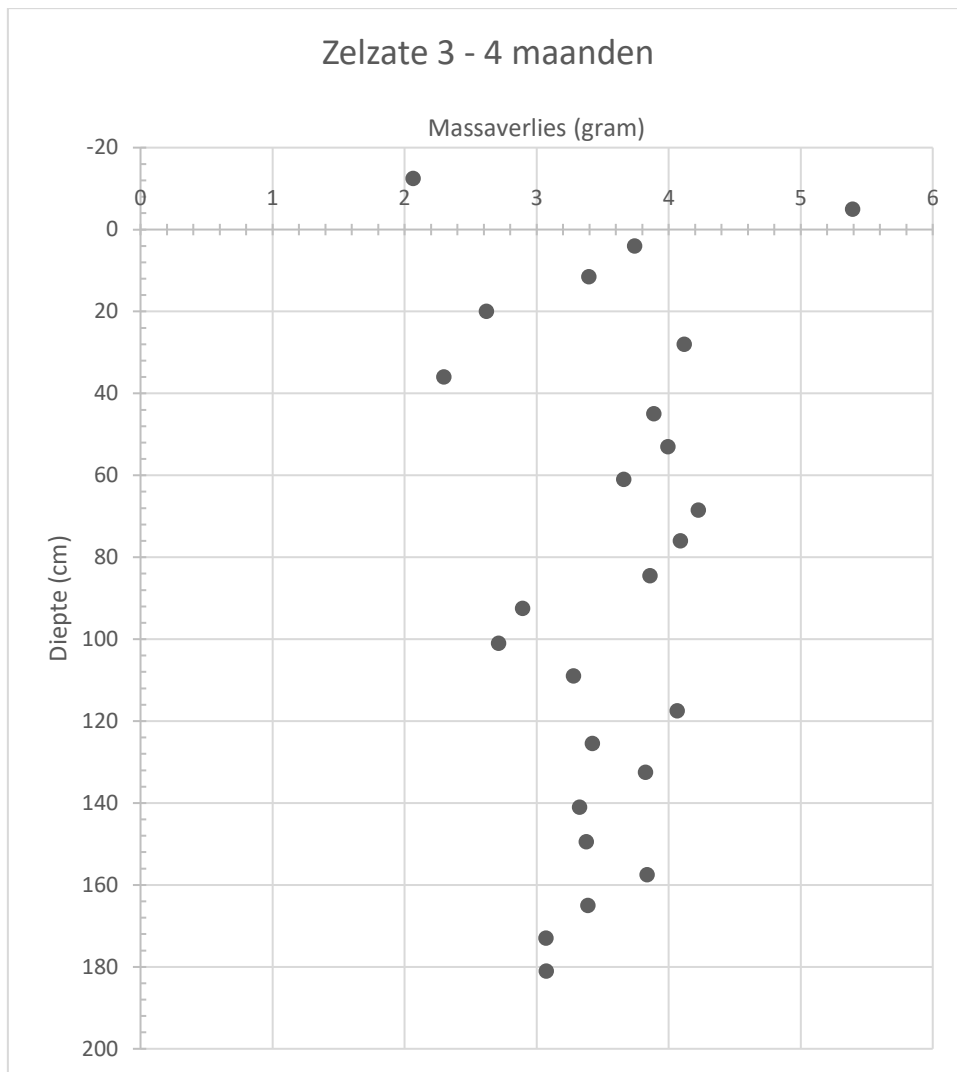
Figuur 35 Visualisatie massaverlies Zelzate 3, 4 maanden

Wanneer de resultaten na 4 maanden onderdompeling bekeken worden zit men ook hier een piek op de coupon op de waterlijn. Deze piek zou men ok weer kunnen verklaren door ALWC. Dit was ook te zien op de vorige meting, wat het vermoeden enkel maar kan bevestigen (Figuur 35).

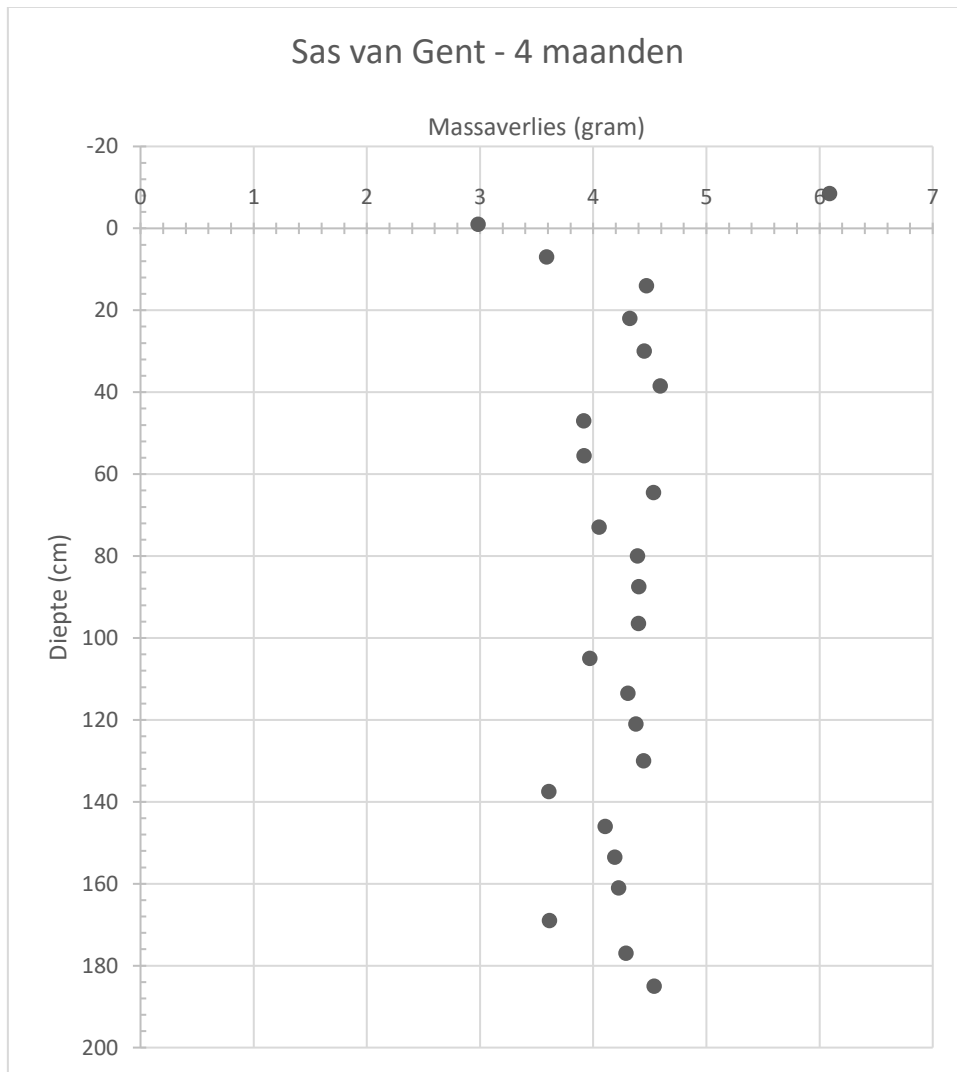
Figuur 38 Visualisatie massaverlies Sas van Gent, 4 maanden

In Sas van Gent is er na 4 maanden weinig verandering te zien in het patroon (Figuur 38). Hierbij is de eerste coupon alweer duidelijk meer massa verloren dan de coupons onder het wateroppervlak. Een verklaring hiervoor zou kunnen zijn dat de coupon hier een 5-tal centimeter lager

hangt waardoor deze eigenlijk net boven het wateroppervlak hangt. Hierdoor hangt de tweede coupon net niet onder water en mist die daardoor de 50/50 verdeling tussen boven- en onderwater blootstelling.
