HOGERE ZEEVAARTSCHOOL ANTWERPEN

Bepaling van het elementair elektronisch onderhoud van telecommunicatieapparatuur aan boord

Scriptie voorgedragen tot het behalen
van de graad van
Master in de Nautische Wetenschappen

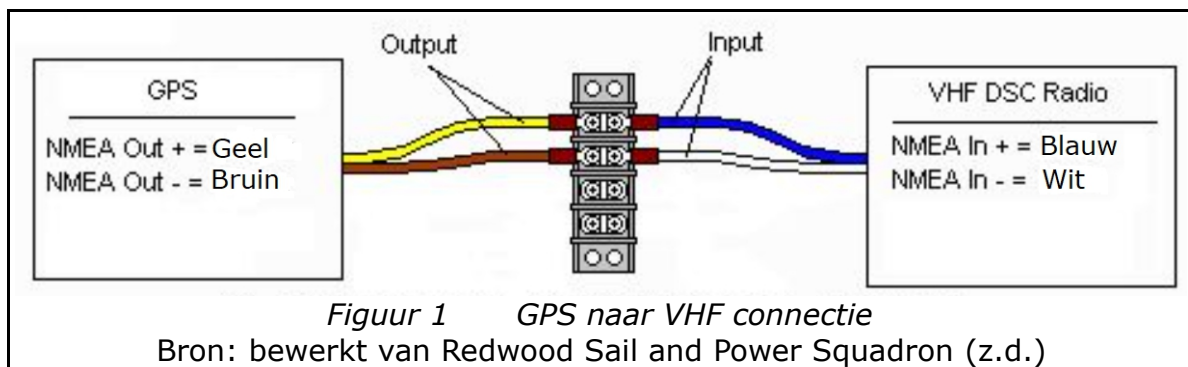
Een ander veelvoorkomend probleem volgens de enquête is het feit dat de VHF geen positie laat zien. Ook dit probleem komt bij 19% van de mensen met problemen met VHF voor. Het probleem kan hier bij het GPS toestel liggen en dat valt dan buiten het bestek van de GMDSS-apparatuur die hier wordt beschreven. Het zou echter ook aan de connectie kunnen liggen tussen de GPS en het VHF toestel. Dan moet er gecontroleerd worden of de aansluiting juist gemaakt is (Furuno, z.d.). Deze zou moeten gebeuren zoals op figuur 1.

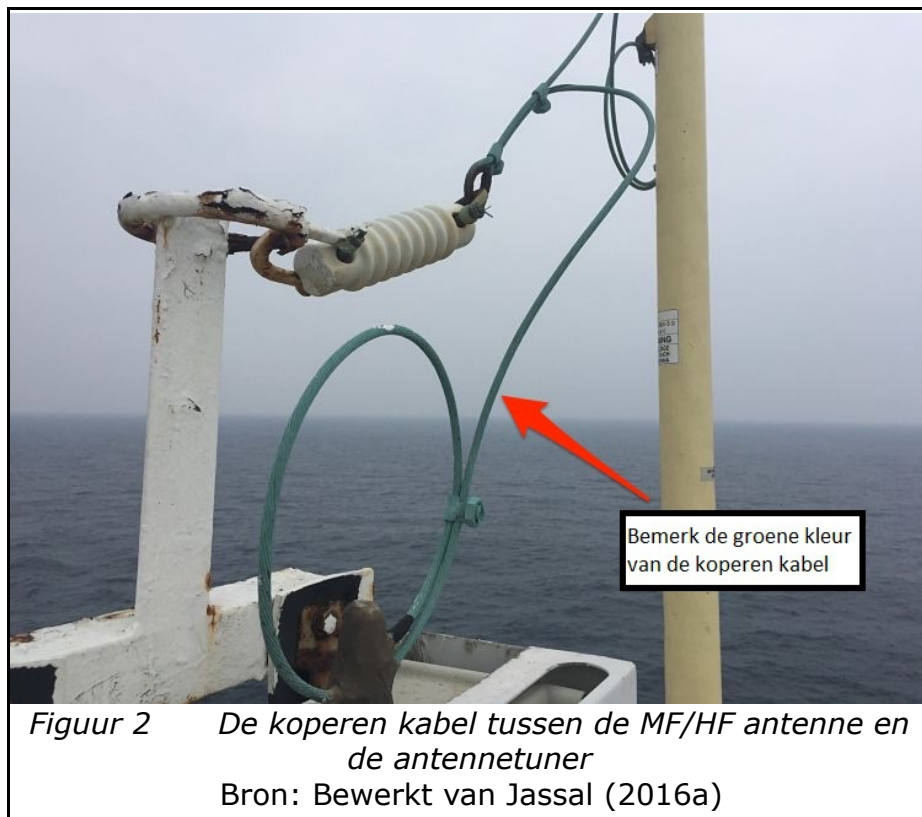
Figuur 2 De koperen kabel tussen de MF/HF antenne en de antennetuner
Bron: Bewerkt van Jassal (2016a)

antennetuner, deze is meestal groen hoewel dit niet zijn oorspronkelijke kleur is (Jassal, 2016a). Deze kabel is duidelijk zichtbaar op figuur 2.

Met wat schuurpapier kan deze antenne proper gemaakt worden. Zo zal de groene kleur ook verdwijnen. Hierna kan de apparatuur terug verbonden worden en kan men testen of men een kuststation kan bereiken (Jassal, 2016a).

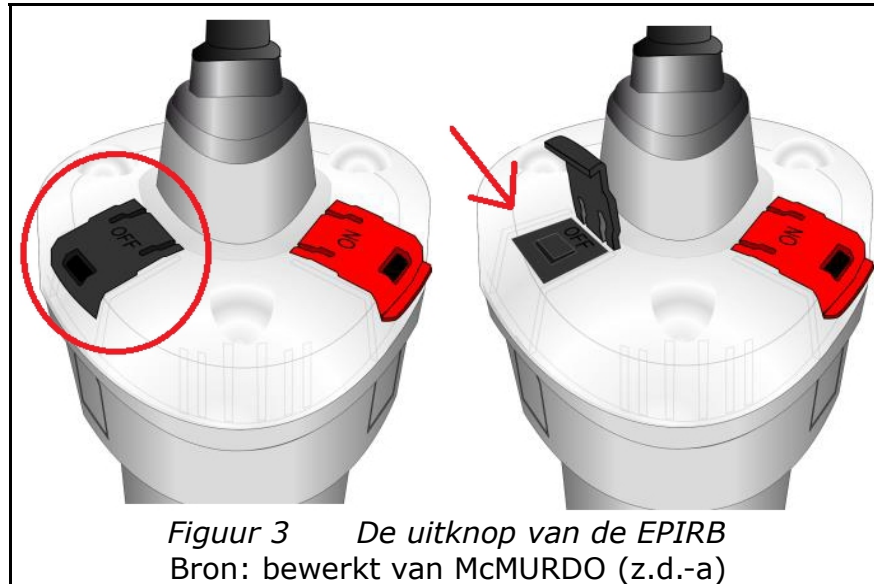
1. Zorg er eerst voor dat de EPIRB uitstaat door meer dan twee seconden op de uitknop te duwen.
Dit staat uitgebeeld op figuur 3.

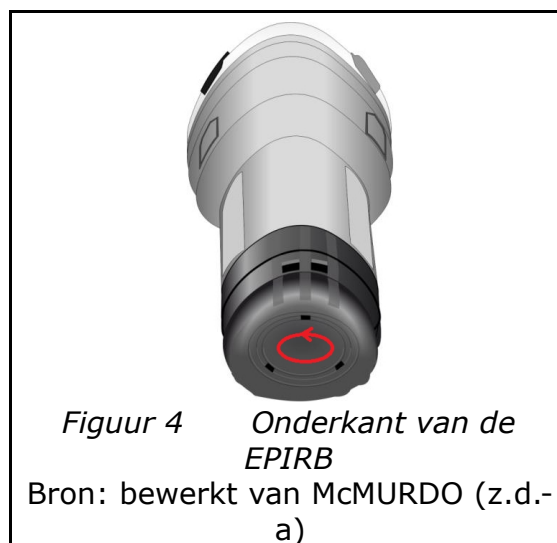
2. Draai nu in tegenwijzerzin aan de onderkant van de EPIRB, zoals uitgebeeld op figuur 4.

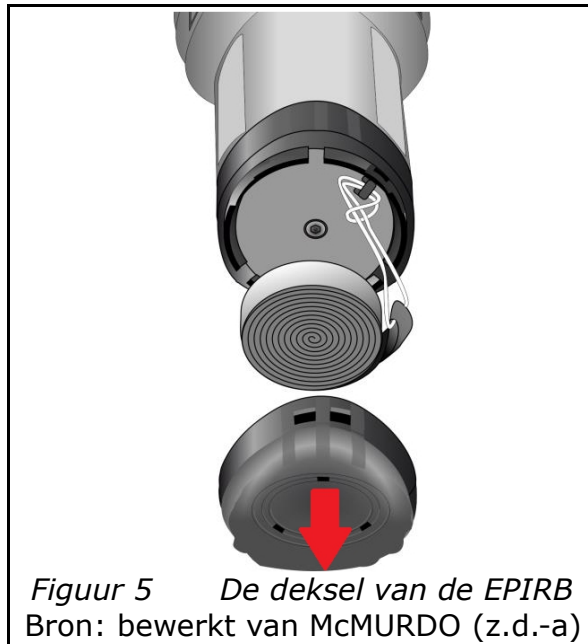
3. Verwijder de deksel aan de onderkant van de EPIRB zoals op figuur 5.

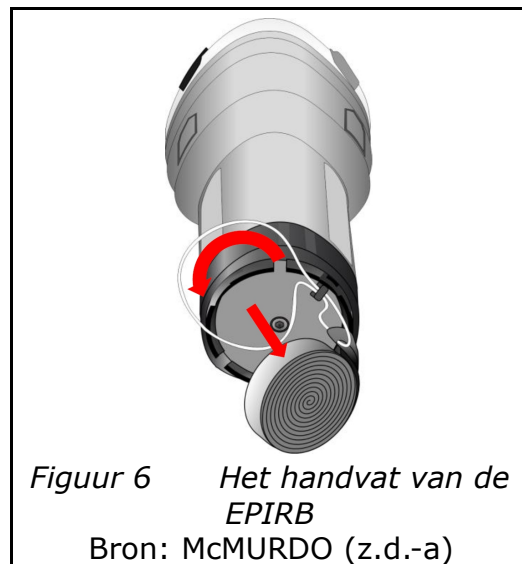
4. Maak hierna het handvat los als de EPIRB deze heeft. Dit is afgebeeld op figuur 6.

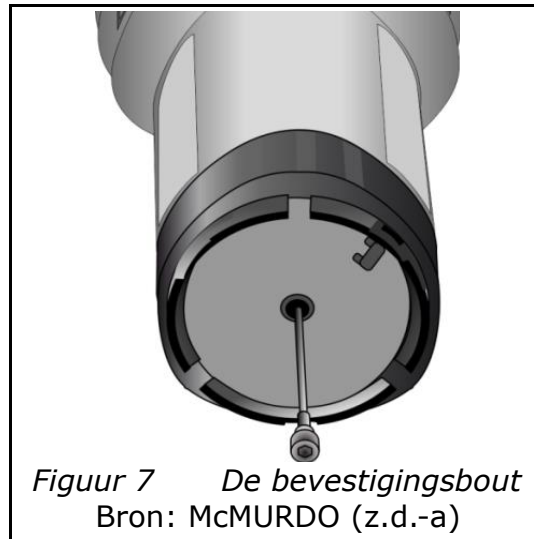
5. Met een 4mm hexagonale sleutel kan men nu beginnen met de bevestigingsbout los te draaien zoals op figuur 7. Let erop dat de bout er nu nog niet volledig uitgedraaid wordt.

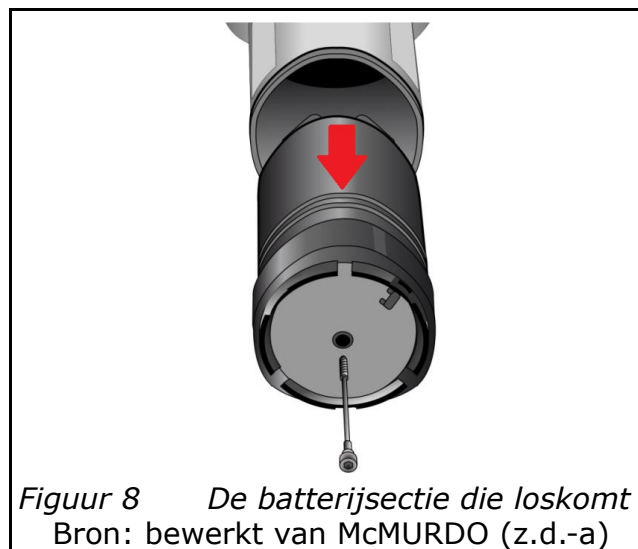
6. De batterijsectie wordt vastgehouden door twee waterdichte O-ringen. Om de batterij los te krijgen moeten men nu aan de deksel of de bevestigingsbout trekken.
7. Als de batterij loskomt kan men de schroef er volledig uitdraaien en de batterij weggooien. Dit is afgebeeld op figuur 8.

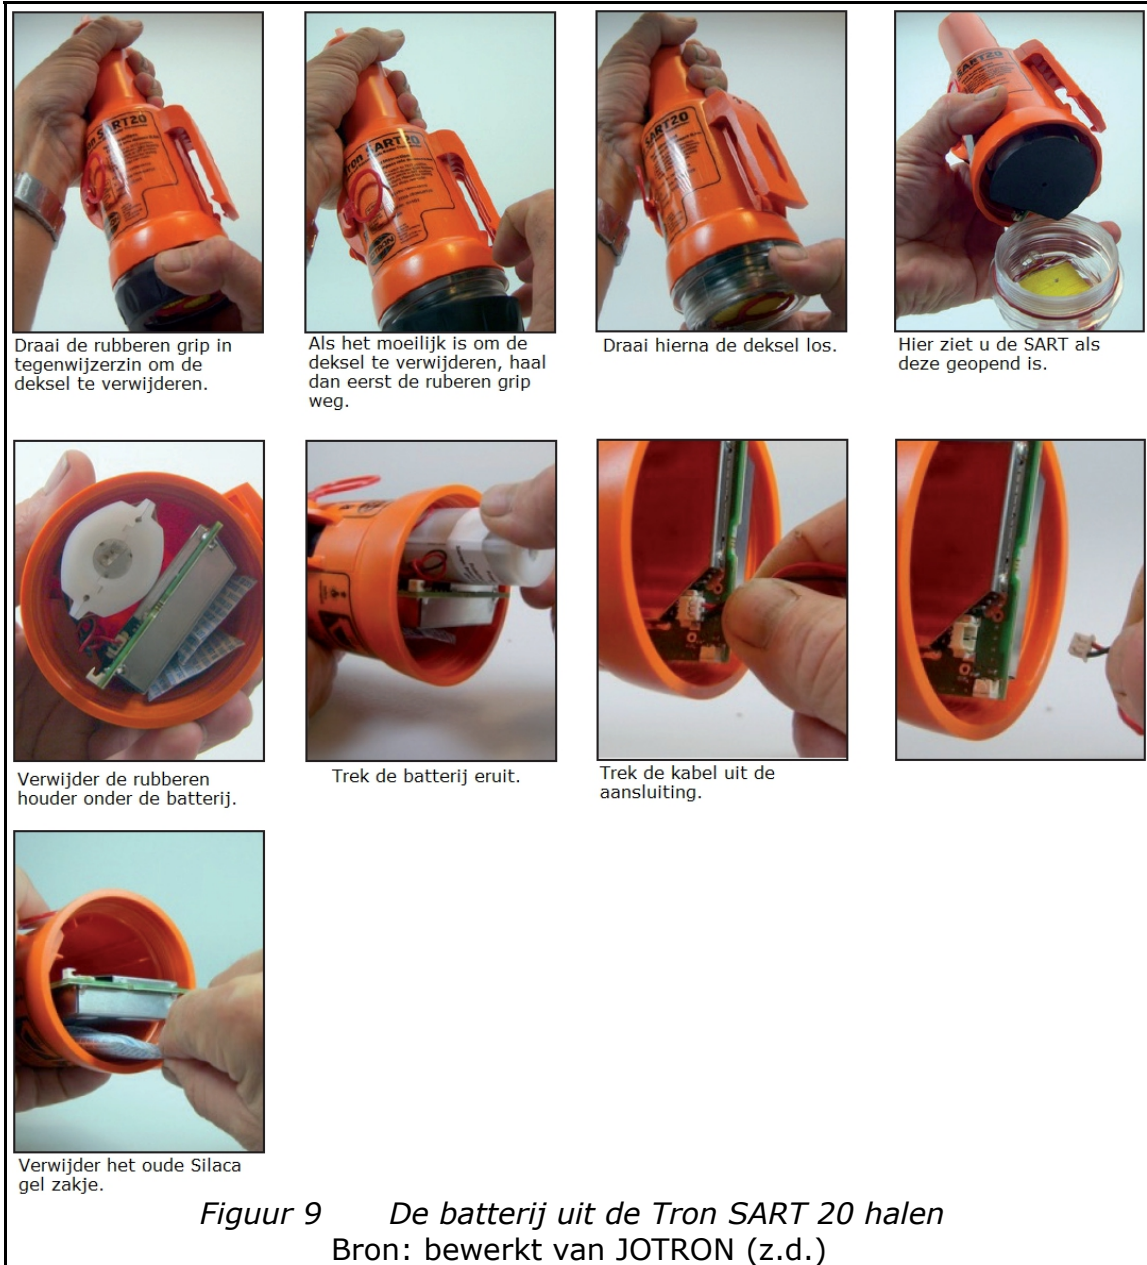
Op figuur 9 laat men zien hoe de batterij uit de Tron SART 20 gehaald moet worden.

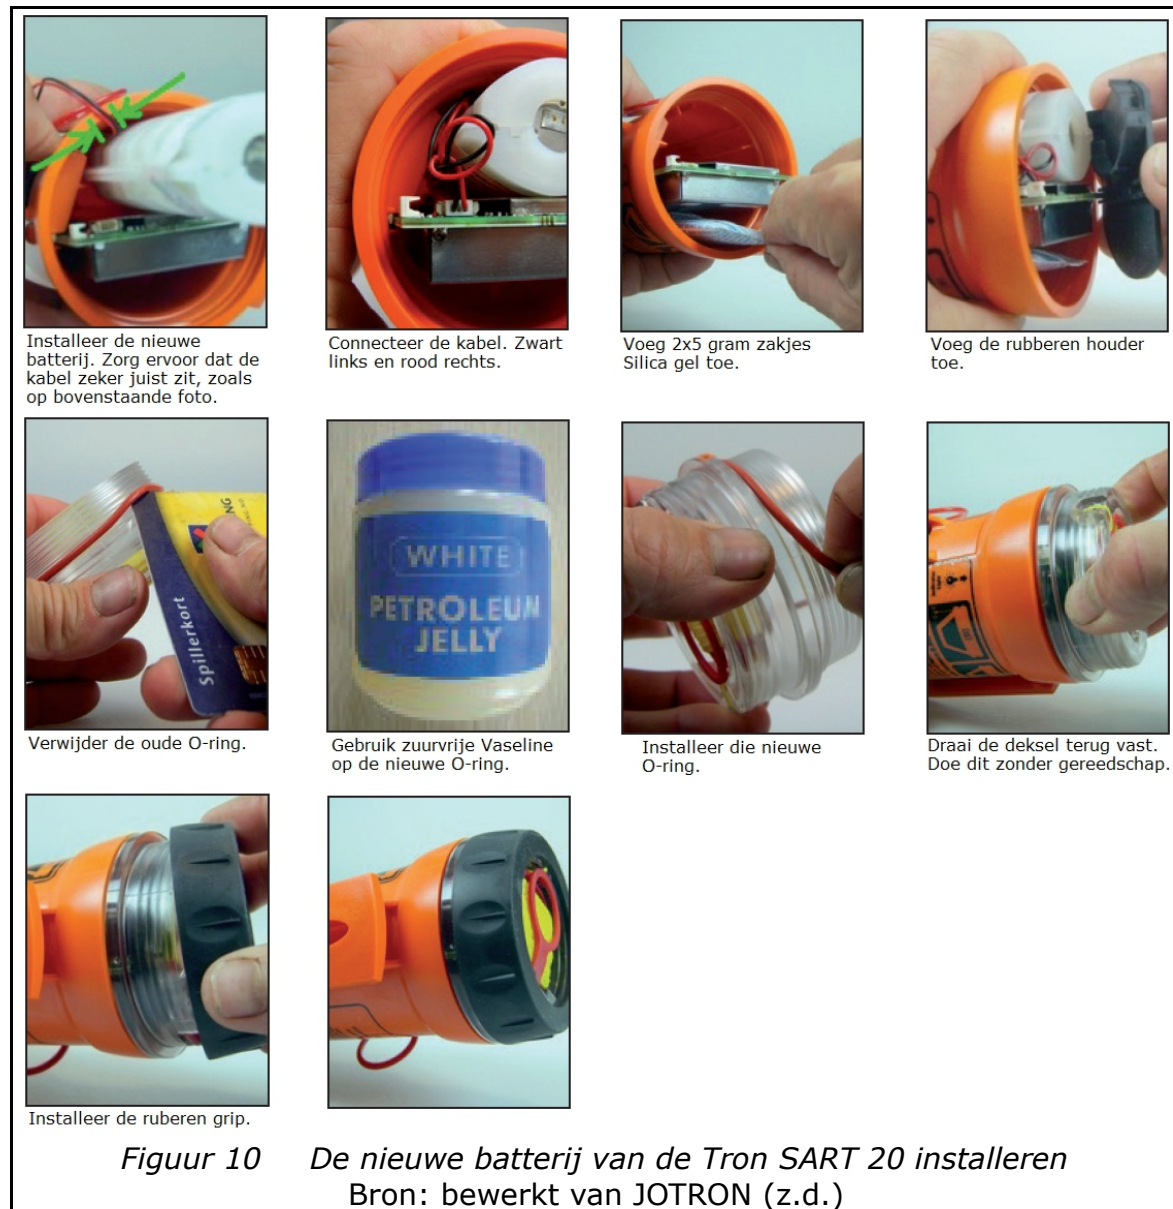
Op figuur 10 wordt afgebeeld hoe men in praktijk een nieuwe batterij in een JOTRON SART kan steken.

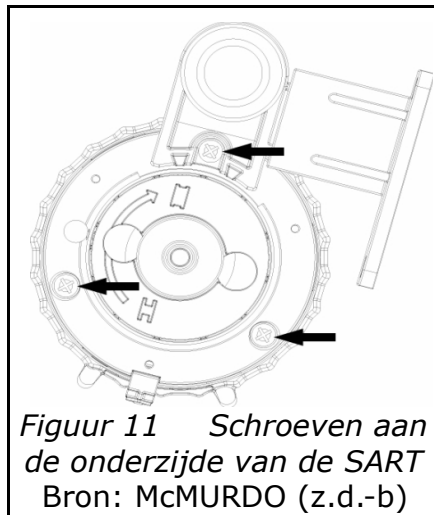
Figuur 11 Schroeven aan de onderzijde van de SART
Bron: McMURDO (z.d.-b)

1. Verwijder de drie schroeven aan de onderkant van de SART, deze staan uitgebeeld op figuur 11.

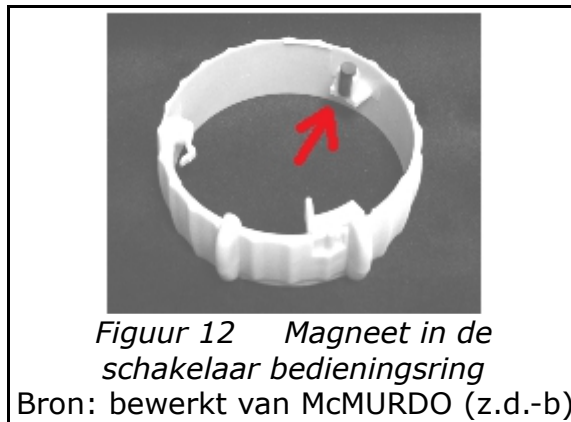
4. Verwijder nu de schakelaar bedieningsring. Let hierbij goed op dat de veer op niet wegspringt. Controleer ook of de magneet op figuur 12 in de juiste positie zit.

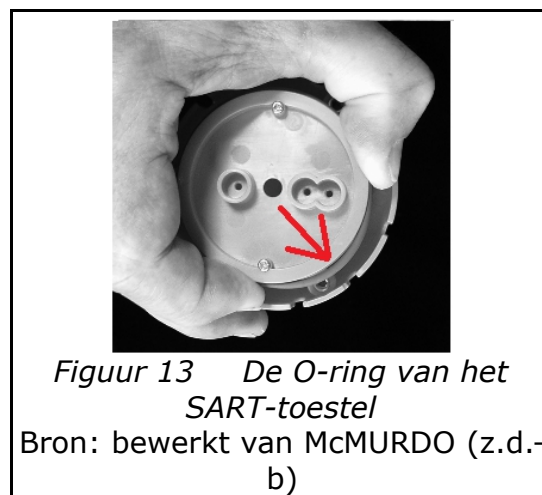
5. Verwijder nu de O-ring van het SART-toestel. Gebruik hierbij zeker geen gereedschap, dit kan de O-ring beschadigen. Probeer met duim en wijsvinger de O-ring eruit te krijgen, zoals te zien is op figuur 13.

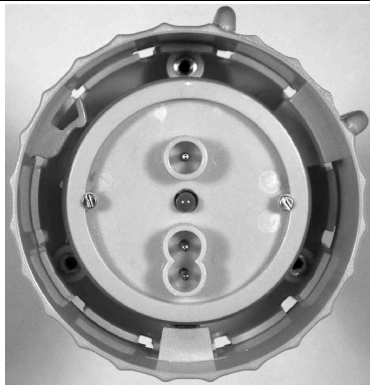
Figuur 14 De SART met een nieuwe bedieningsring
Bron: McMURDO (z.d.-b)

7. Zet de nieuwe bedieningsring in elkaar zoals op figuur 14. Let er zeker op dat de veer in figuur 15 plat ligt in de SART.

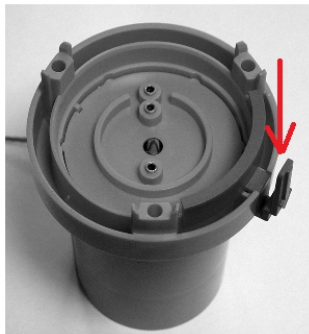
Figuur 16 De verzegeling op de SART-behuizing
Bron: bewerkt van McMURDO (z.d.-b)

8. Breng de verzegeling aan zoals op figuur 16.

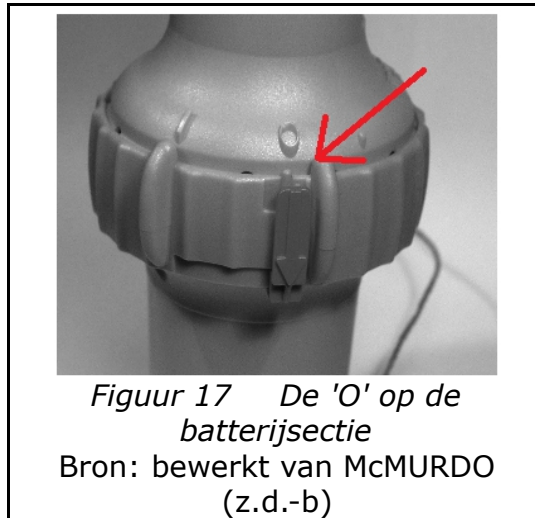
9. Breng hierna de nieuwe batterijsectie aan en zorg dat 'O' op de bedieningsring gelijk komt te staan met de verzegeling zoals op figuur 17. Draai hierna de drie schroeven in de onderkant van de SART aan tot 100 cNm.

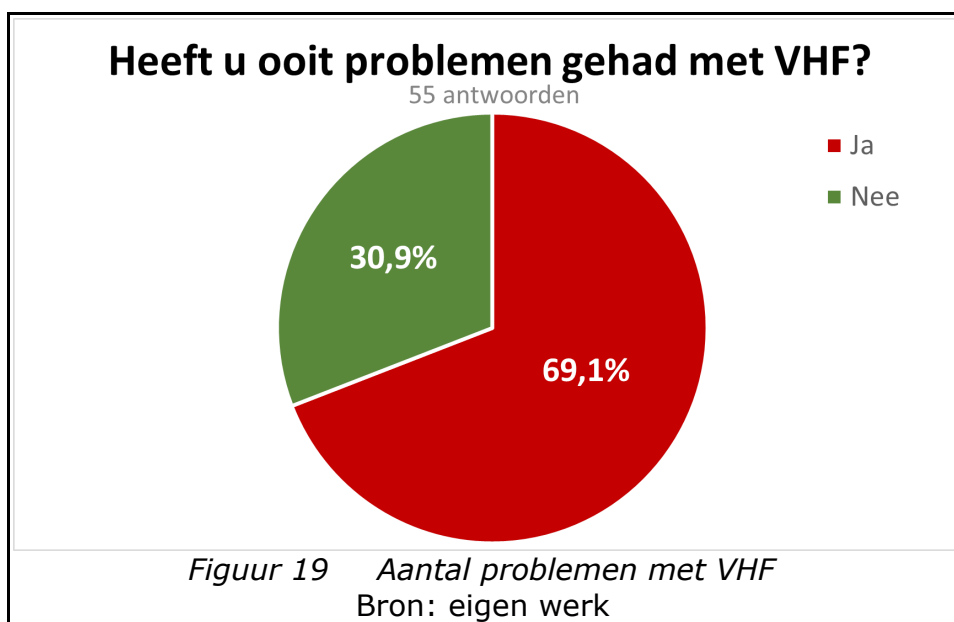
Uit figuur 19 echter kan men duidelijk afleiden dat er wel veel problemen zijn met de VHF. 69,1% van de deelnemers van de enquête meldt problemen met de VHF. Maar 30,9% meldt dat ze nooit problemen gehad hebben met de VHF. Een reden dat dit zo hoog ligt, kan bijvoorbeeld zijn omdat de VHF ook zeer vaak gebruikt wordt aan boord van schepen, ongeacht in welk vaargebied het schip zich bevindt.

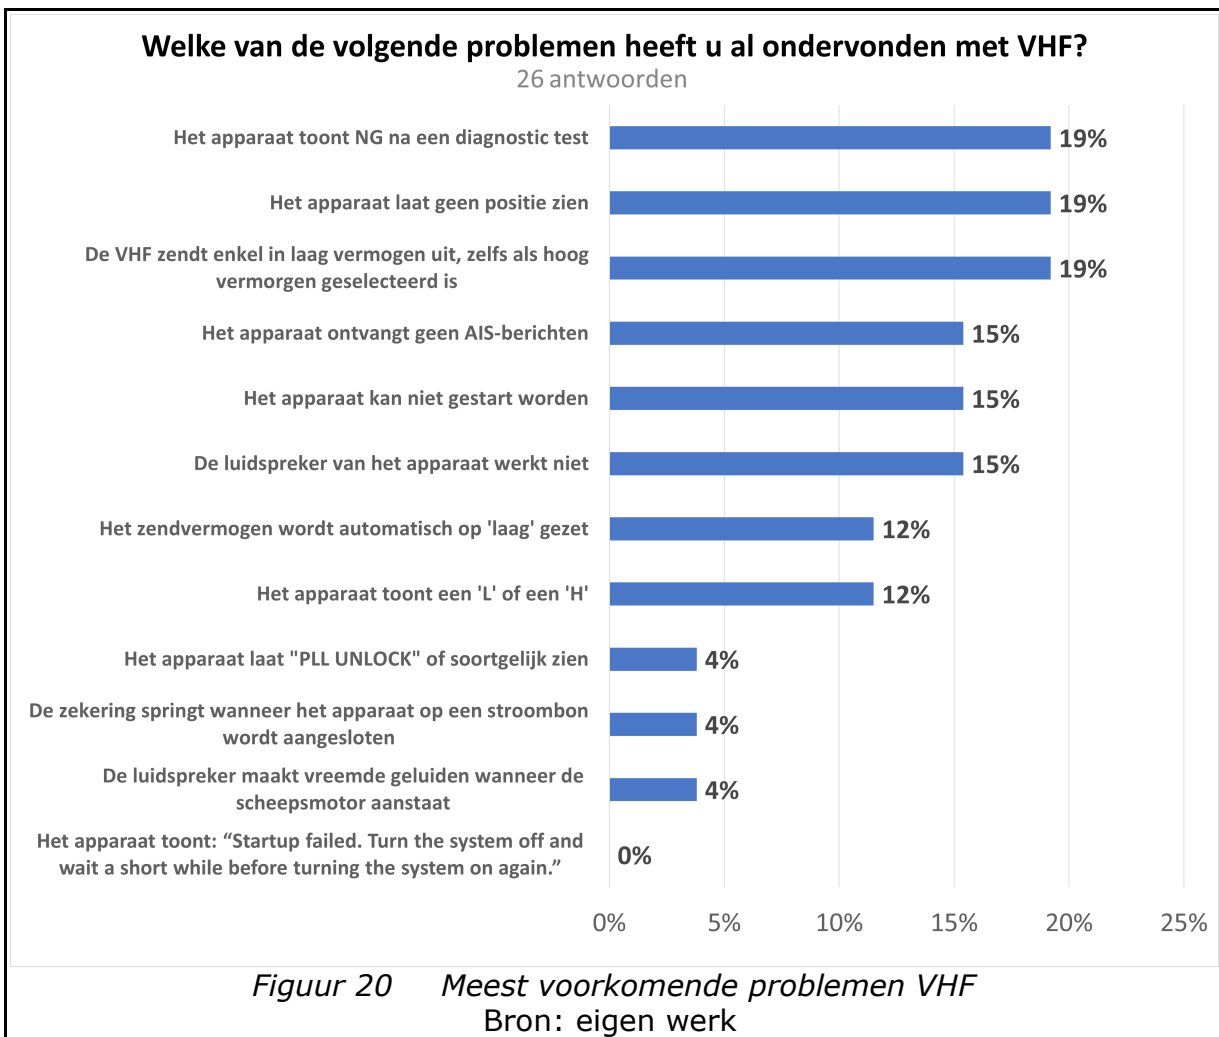
Hierna kreeg de participant een lijst te zien met de meest voorkomende problemen. Hij kon nu één of meerdere problemen aanduiden die hij aan boord al was tegengekomen met de VHF, zoals geïllustreerd in figuur 20. Het is logisch dat een NG na een diagnostische test het meest voorkomende probleem is. Een diagnostische test zal namelijk ook een NG geven bij sommige andere problemen in bovenstaande lijst. Verder is het vrij verontrustend dat problemen zoals; het apparaat laat geen positie zien en het apparaat kan niet gestart worden, respectievelijk 19% en 15% voorkomen bij zeevarenden die problemen hebben met VHF. Dit zijn wel belangrijke problemen met de VHF.

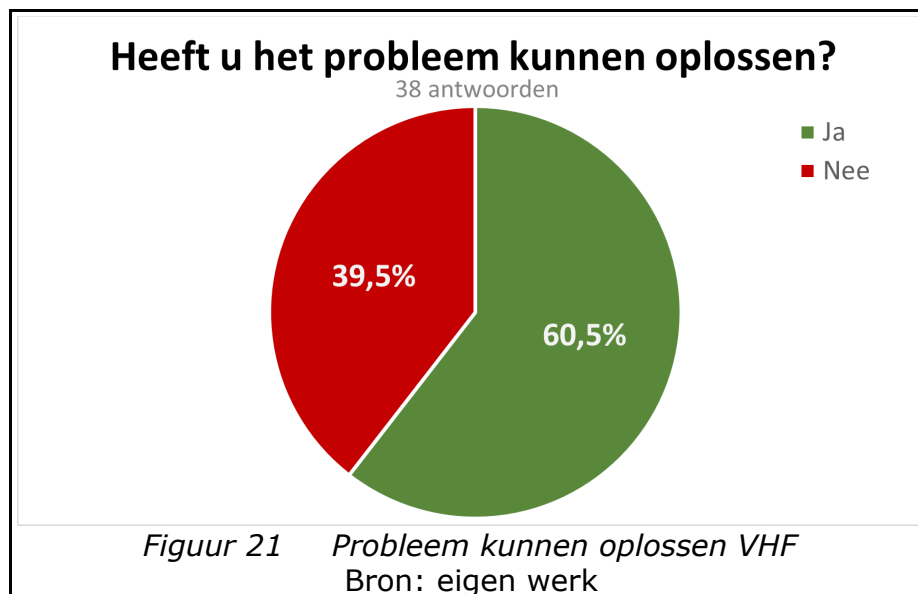
Vervolgens werden de de deelnemers van de enquête gevraagd of ze hun probleem hebben kunnen oplossen. Figuur 21 laat zien dat 60,5% van de participanten hun probleem hebben kunnen oplossen en 39,5% van de participanten het probleem niet hebben kunnen oplossen. De

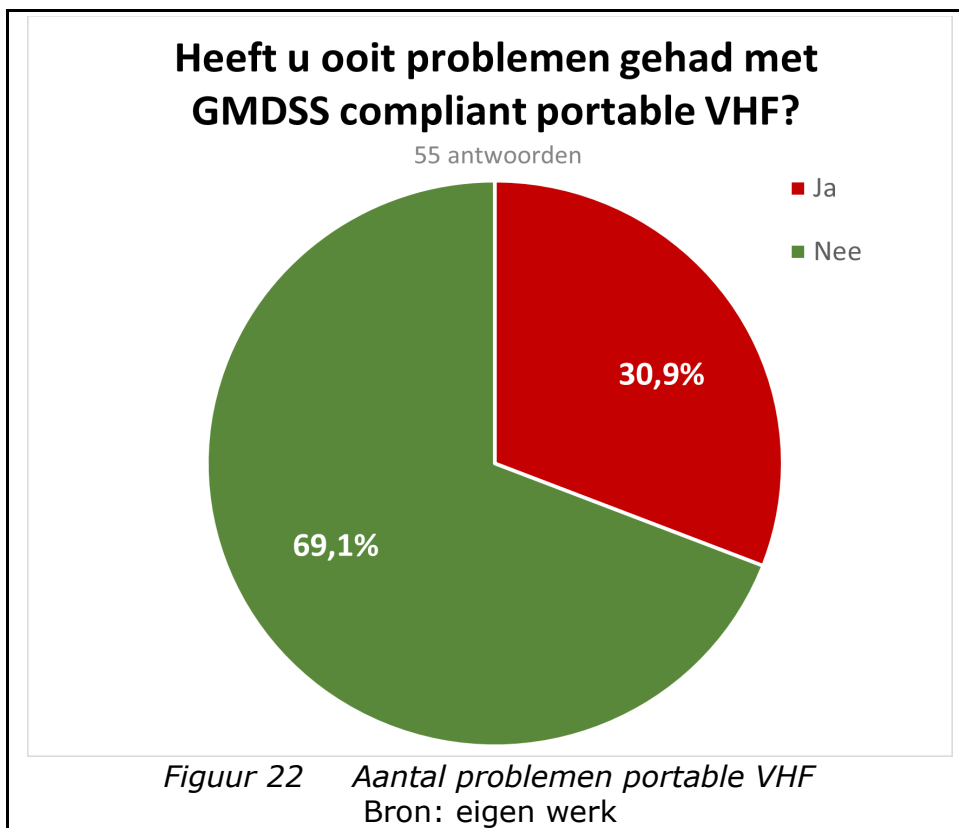
Figuur 22 laat het resultaat van deze vraag zien en toont aan dat maar 30,9% problemen heeft ondervonden met de draagbare VHF. Dit is relatief weinig vergeleken met de standaard VHF. Het is echter wel logisch dat er minder problemen voorkomen met de portable VHF, aangezien deze over het algemeen minder gebruikt wordt, tenzij er bij ladingsoperaties een GMDSS conforme draagbare VHF gebruikt wordt.

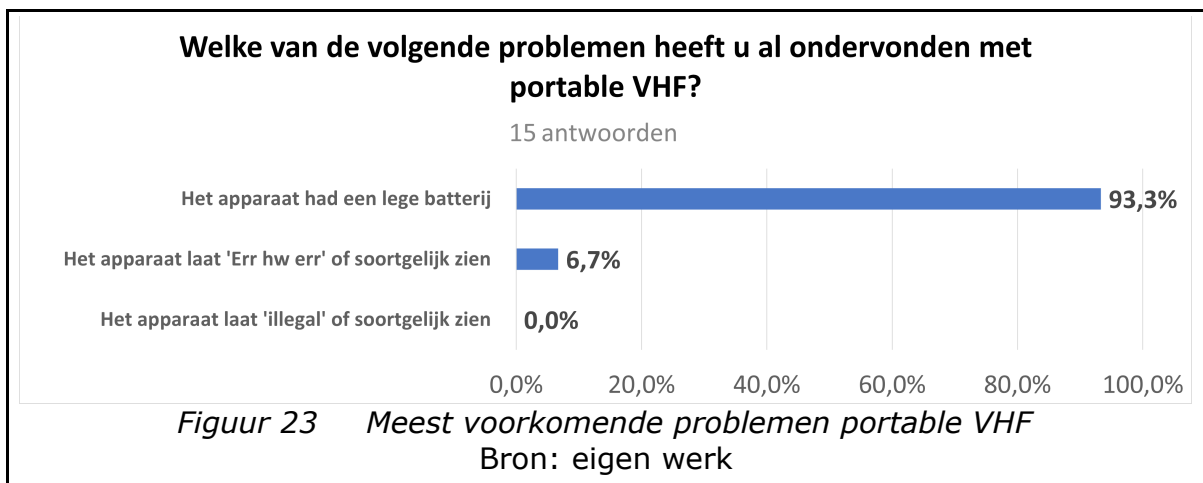
Uit figuur 23 kunnen we afleiden dat zonder twijfel het meest voorkomende probleem een lege batterij is bij de draagbare VHF. Dit is logisch, aangezien dit ook één van de weinige dingen is die kan misgaan bij de draagbare VHF. Dit is ook één van de grote zwaktes van een draagbare VHF. Dit wordt niet ondervonden bij de vaste VHF die zijn stroomvoorziening rechtstreeks bij het schip haalt.

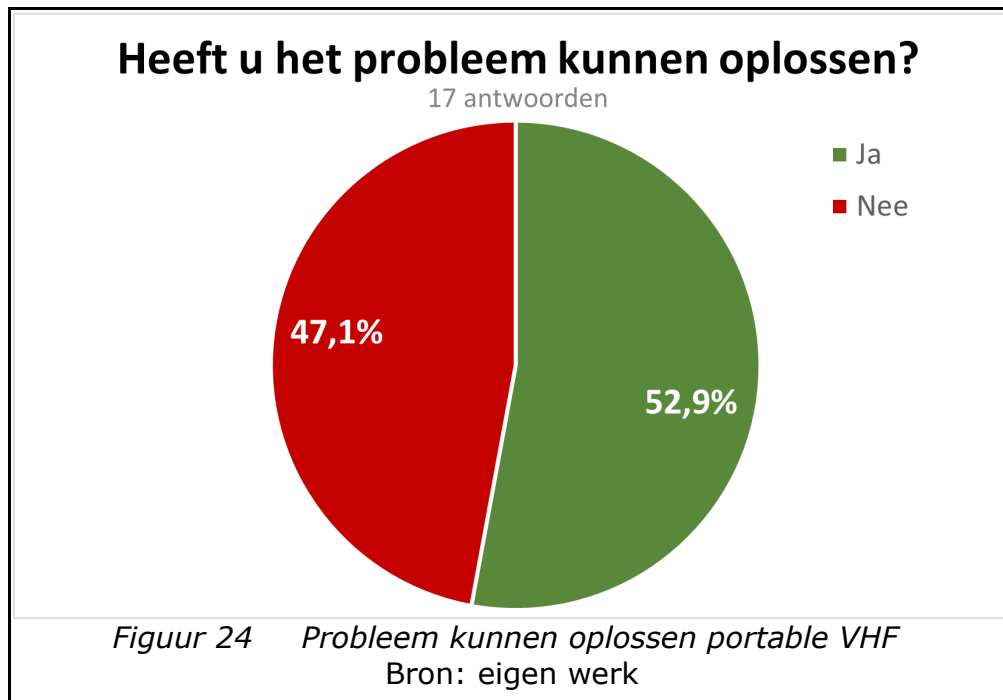
Figuur 24 toont dat 52,9% van de deelnemers het probleem hebben kunnen verhelpen. De grote meerderheid van de problemen met de draagbare VHF bestonden uit problemen met de batterij, slecht ontvangst of geluid en met binnendringend water of stof.

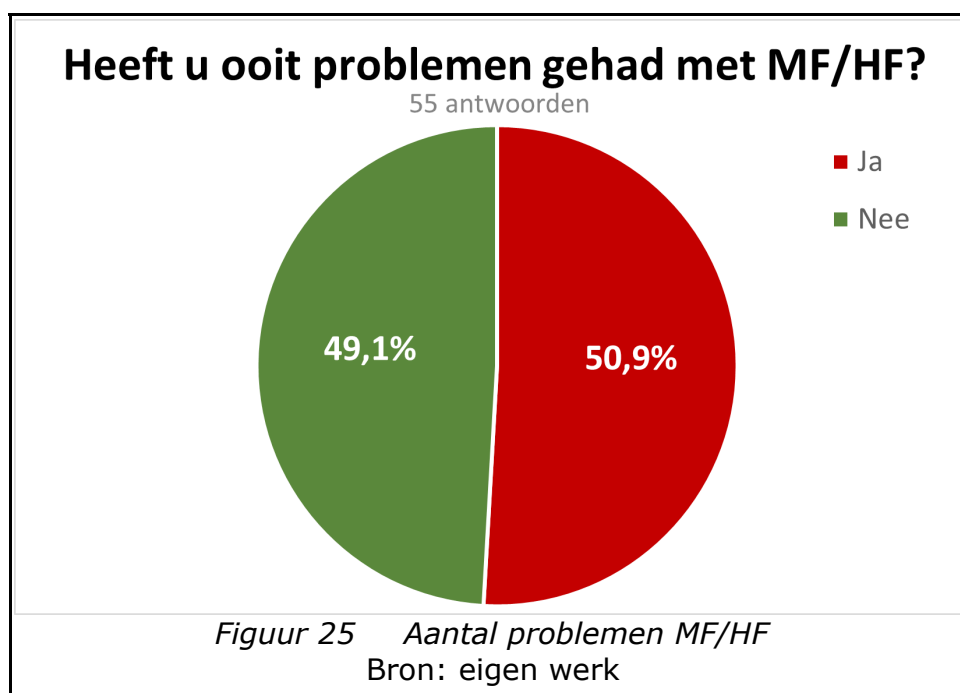
Figuur 25 toont de resultaten van deze vraag. 50,9% van de deelnemers meldt problemen met de MF/HF. Dit is een stuk lager dan het aantal problemen met de VHF (69,1%) en een stuk hoger dan het aantal problemen met de draagbare VHF (30,9%).

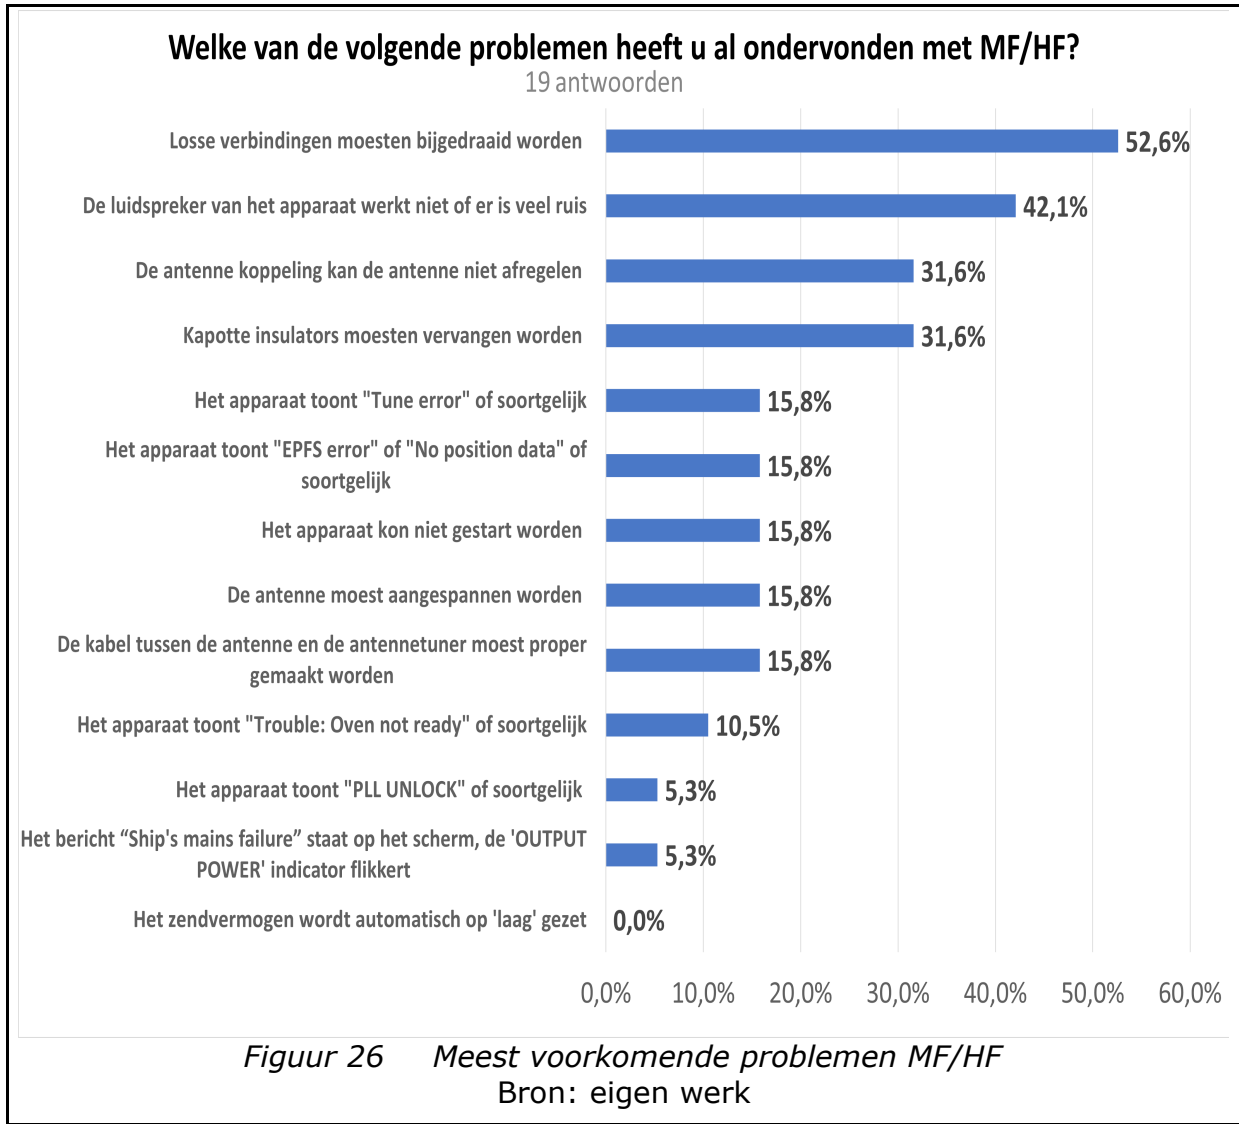
Wanneer vervolgens een lijst met veelvoorkomende problemen werd gegeven, dan kon men uit de resultaten op figuur 26 zien dat met 52,6% het meest voorkomende probleem losse verbindingen die moeten aangedraaid worden zijn. Ook op onlinebronnen over het onderhoud van MF/HF werd dit regelmatig aangehaald zoals al eerder vermeld in hoofdstuk 4.4.1.

Met 42,1% is slecht werkende speakers of ruis ook een veelvoorkomend probleem. Ruis is bij elke vorm van radiocommunicatie een probleem, in vele gevallen kan er dan ook niets aan deze ruis gedaan worden. Slecht of niet werkende speakers is echter wel een probleem dat niet zou mogen voorkomen. Om dit probleem op te lossen zal er weer naar het elektronisch plan van het apparaat gekeken moeten worden en moet men zo achterhalen welke kabels vanuit bijvoorbeeld het MF/HF apparaat naar de speaker gaan. Zo zou men deze kabels kunnen traceren en kan men uitsluiten dat het probleem aan de aansluiting ligt. Dit is echter maar een eerste stap, wanneer het probleem bij de
